CITTÀ DI MONTORO
PROVINCIA DI AVELLINO

SETTORE LAVORI PUBBLICI E PATRIMONIO
Servizio Patrimonio

CATALOGO CENSIMENTO PENSILINE FERMATA BUS
NEL TERRITORIO DEL COMUNE DI MONTORO

Aggiornamento: ottobre 2024

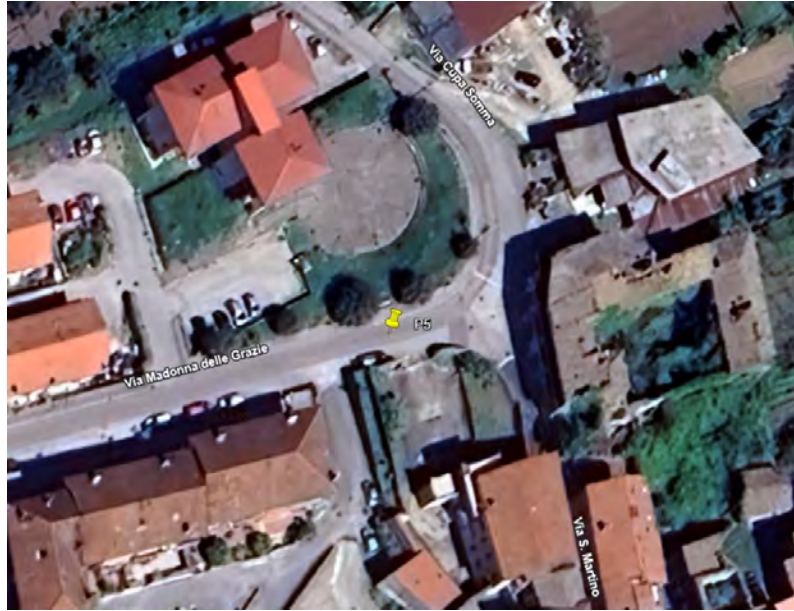
Identificazione pensilina	Ubicazione	Tipologia	Stato manutentivo
P5	Via Madonna delle Grazie	con una parete laterale senza seduta	medio-basso

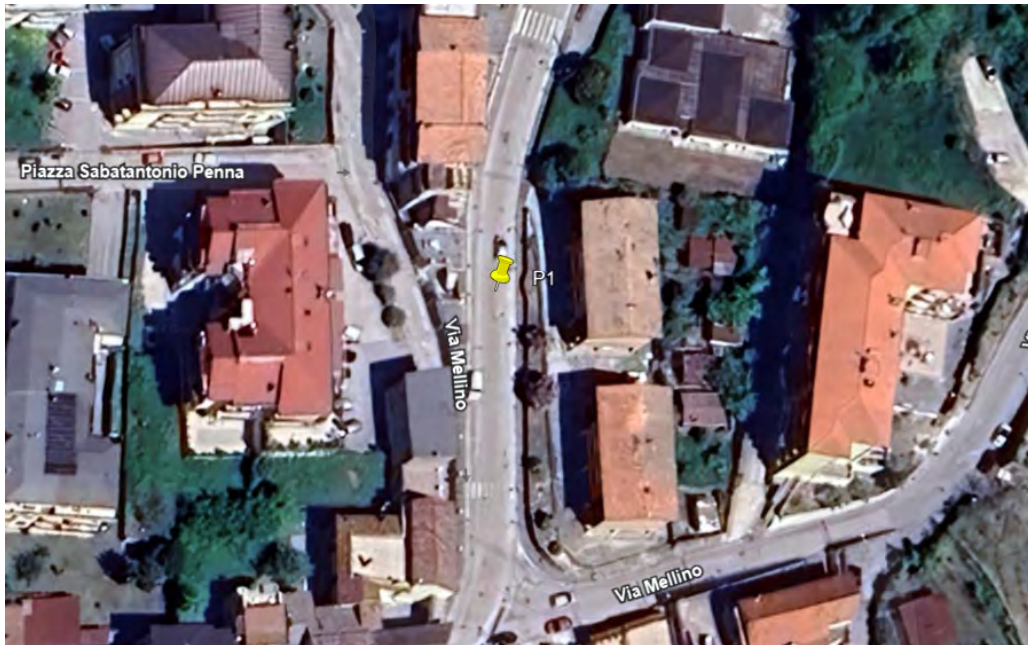
Identificazione pensilina	Ubicazione	Tipologia	Stato manutentivo
P1	Via Mellino	con una parete laterale e seduta	medio-buono

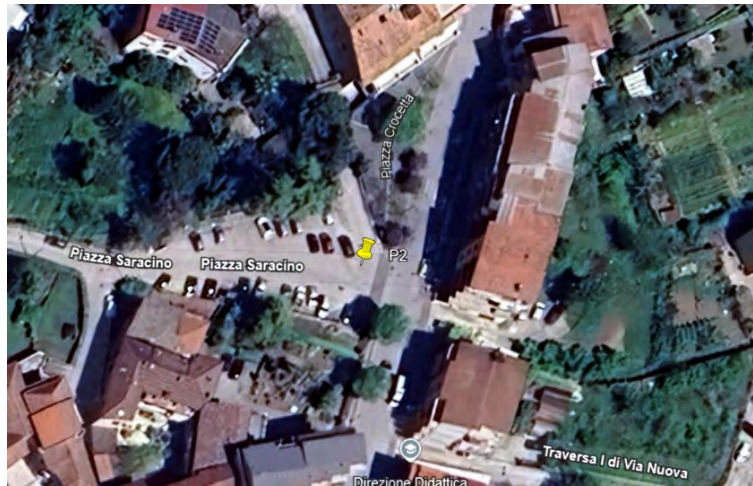
Identificazione pensilina	Ubicazione	Tipologia	Stato manutentivo
P2	Piazza Saracino	con una parete laterale e seduta	medio-buono

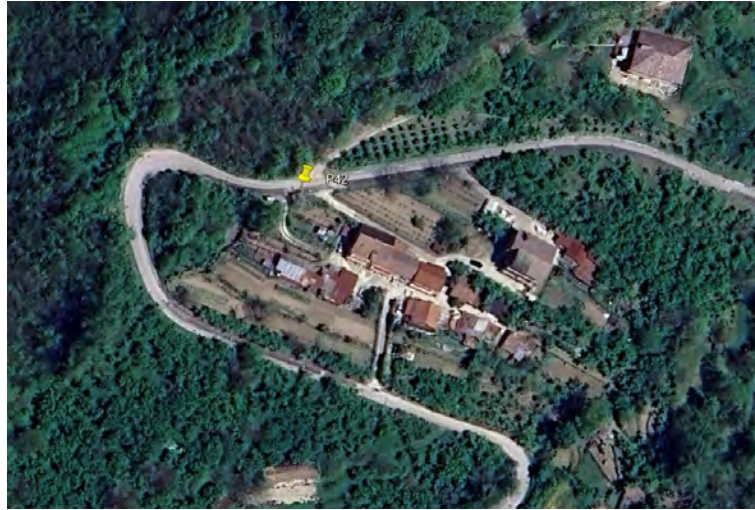
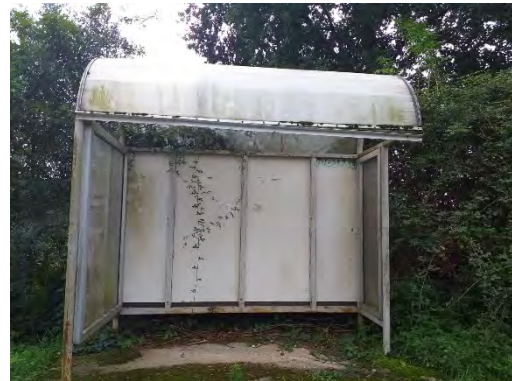
Identificazione pensilina	Ubicazione	Tipologia	Stato manutentivo
P42	SP90	con due pareti laterali senza seduta	medio-basso

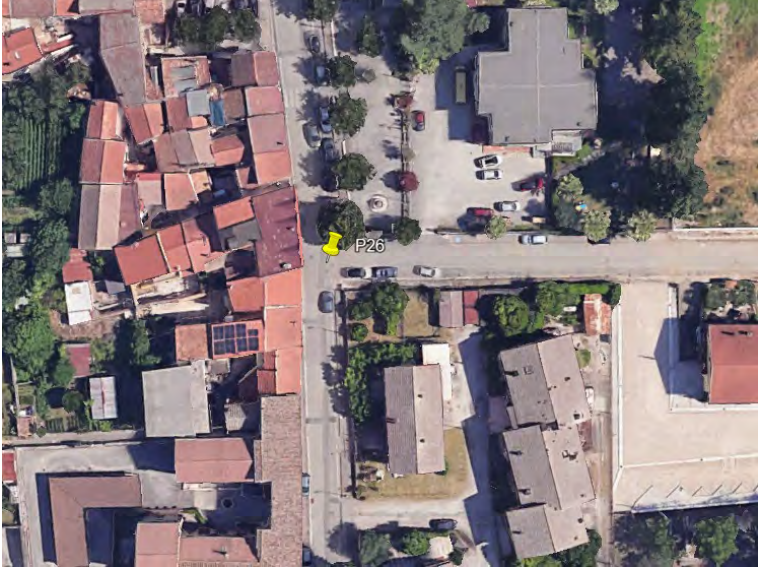
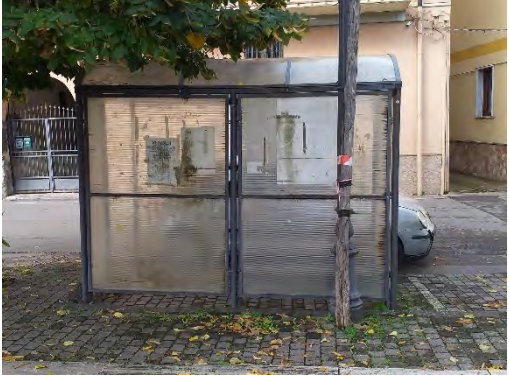
Identificazione pensilina	Ubicazione	Tipologia	Stato manutentivo
P26	Corso Michelangelo Testa	con due pareti laterali e seduta	medio

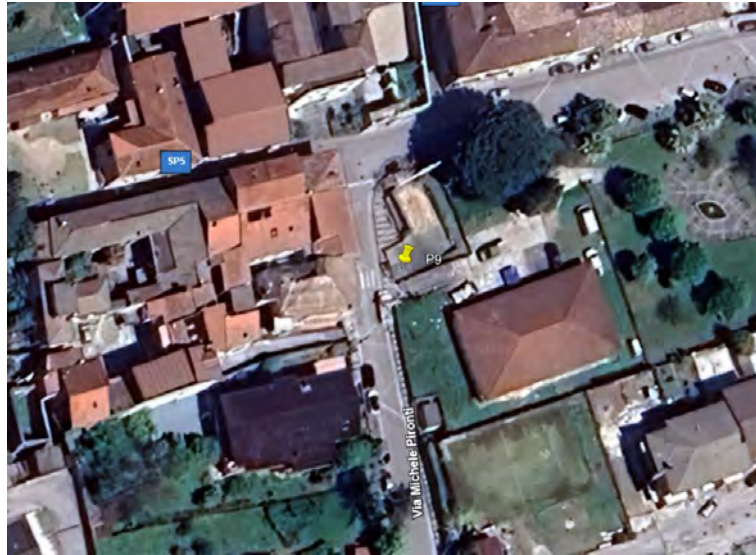
Identificazione pensilina	Ubicazione	Tipologia	Stato manutentivo
P9	Via Michele Pironti	con due pareti laterali senza seduta	Medio-basso

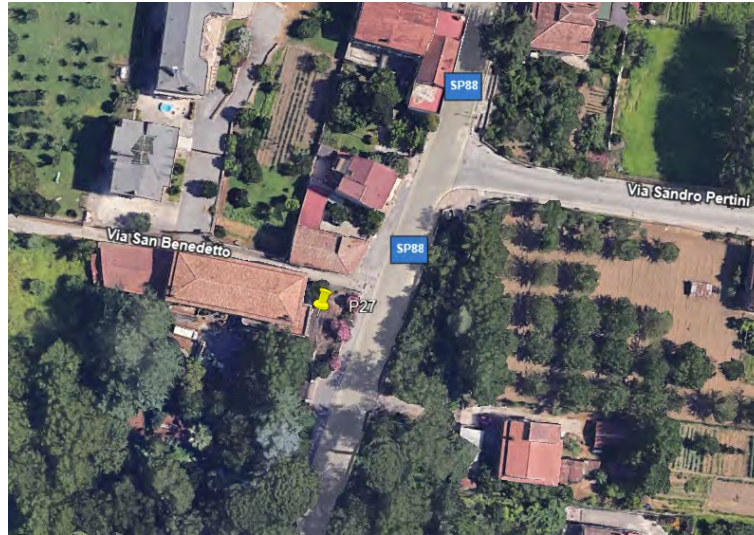
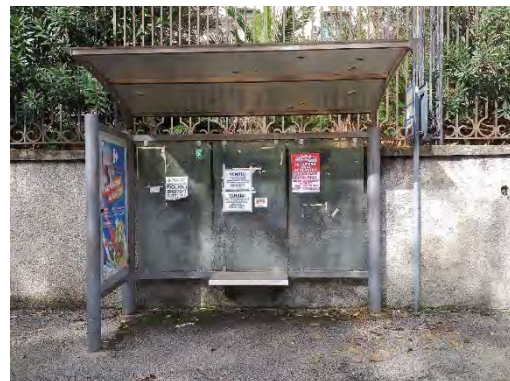
Identificazione pensilina	Ubicazione	Tipologia	Stato manutentivo
P27	Via Vetriera - SP88	con una parete laterale e seduta	Medio-buono

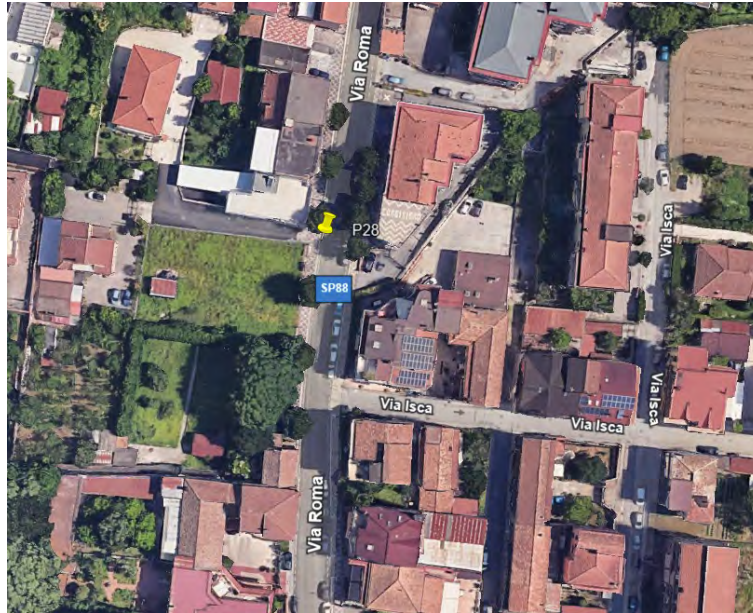
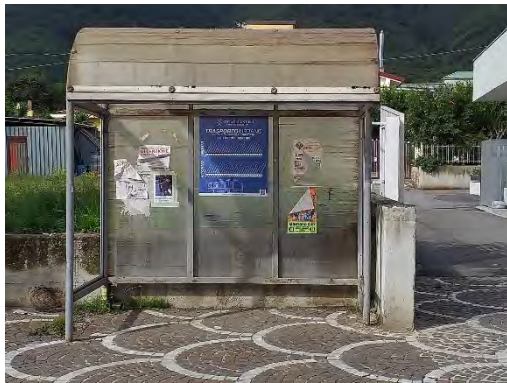
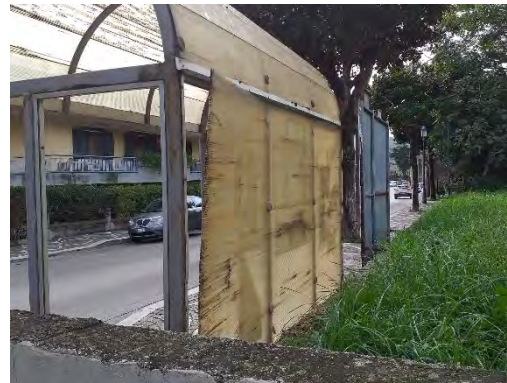
Identificazione pensilina	Ubicazione	Tipologia	Stato manutentivo
P28	Via Roma - SP88	con due pareti laterali senza seduta	basso

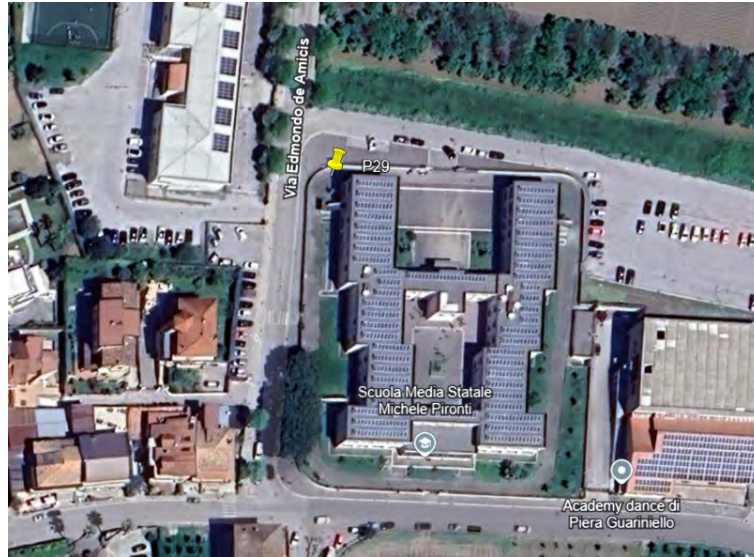
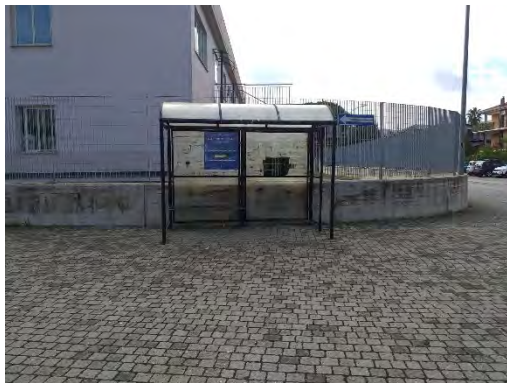
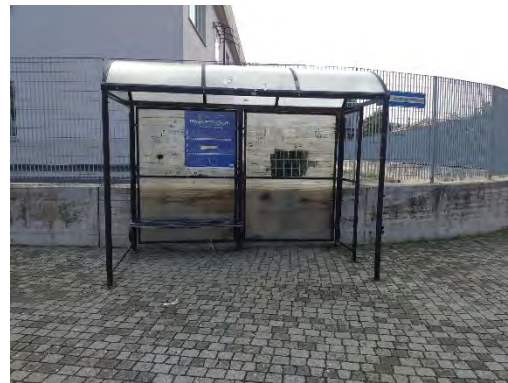
Identificazione pensilina	Ubicazione	Tipologia	Stato manutentivo
P29	Via Edmondo de Amicis	con due pareti laterali e seduta	medio-basso

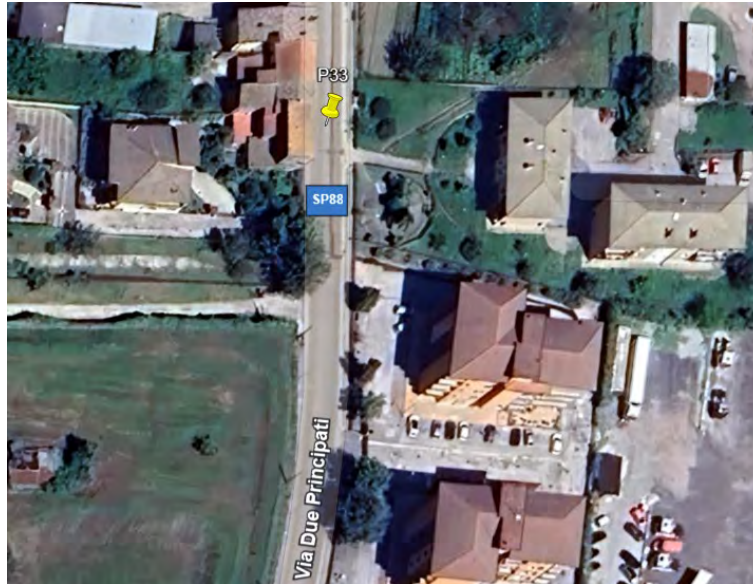
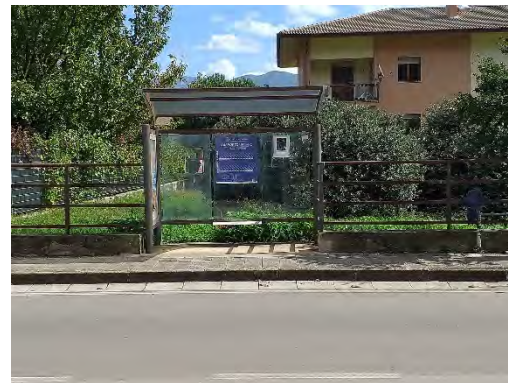
Identificazione pensilina	Ubicazione	Tipologia	Stato manutentivo
P33	Via Due Principati - SP88	con una parete laterale e seduta	medio-buono

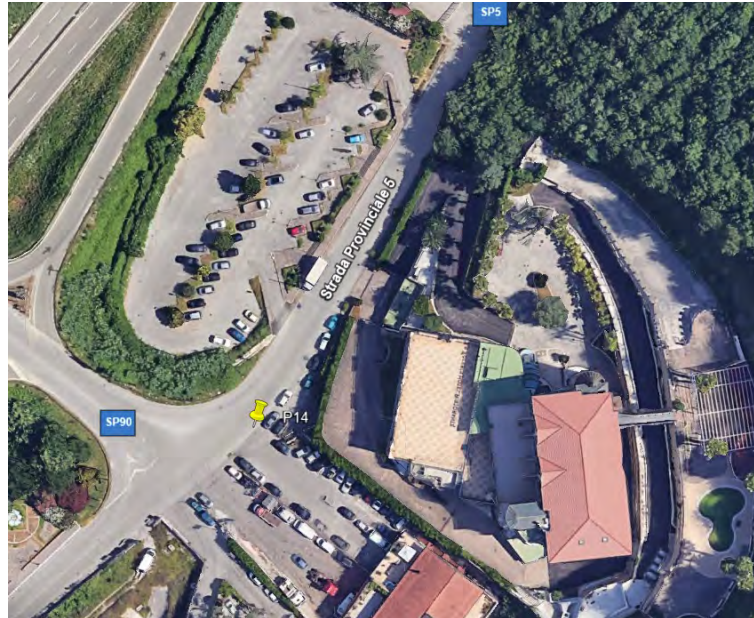
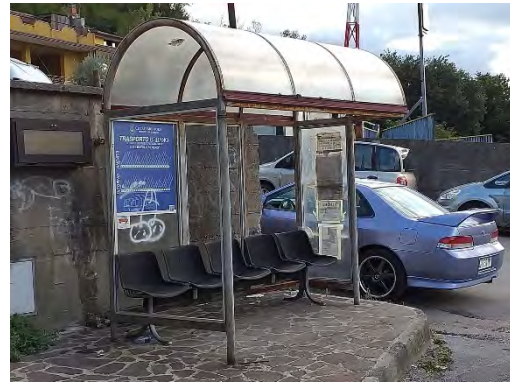
Identificazione pensilina	Ubicazione	Tipologia	Stato manutentivo
P14	SP5	con due pareti laterali e sedute	basso

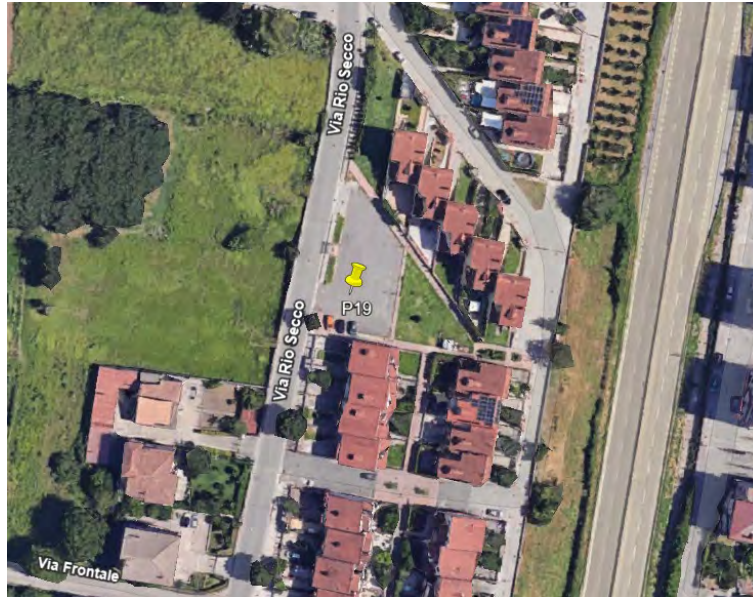
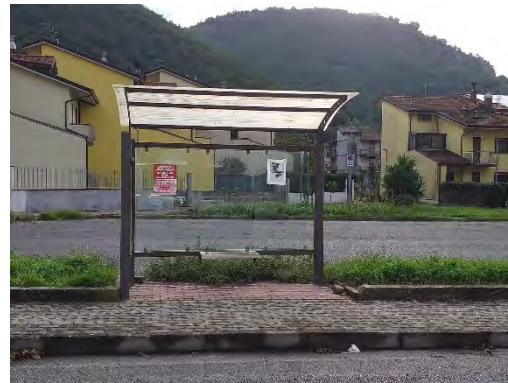
Identificazione pensilina	Ubicazione	Tipologia	Stato manutentivo
P19	Via Rio Secco	con una parete laterale e seduta	medio-buono

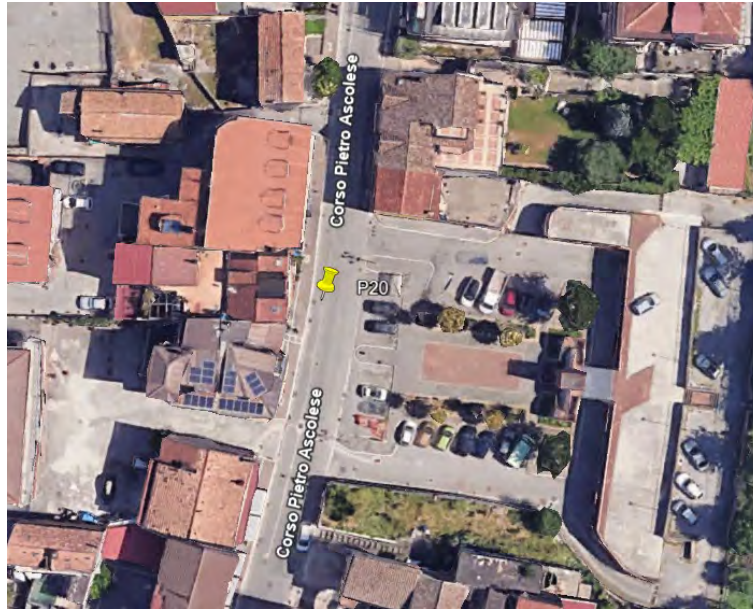
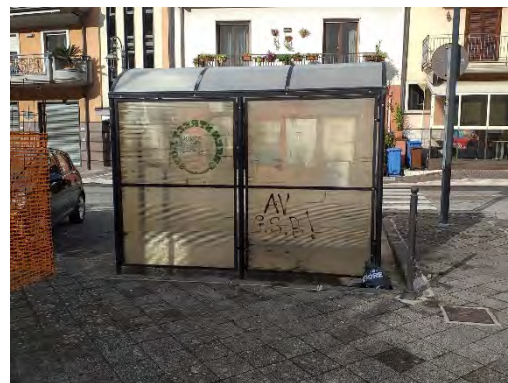
Identificazione pensilina	Ubicazione	Tipologia	Stato manutentivo
P20	Corso P. Ascolese c/o Piazza San Francesco	con due pareti laterali e seduta	medio

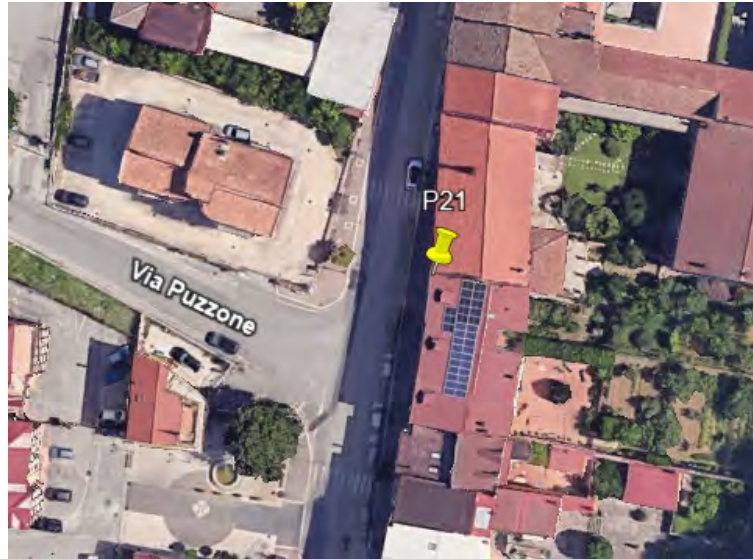
Identificazione pensilina	Ubicazione	Tipologia	Stato manutentivo
P21	Corso P. Ascolese	con una parete laterale e seduta	Medio-buono

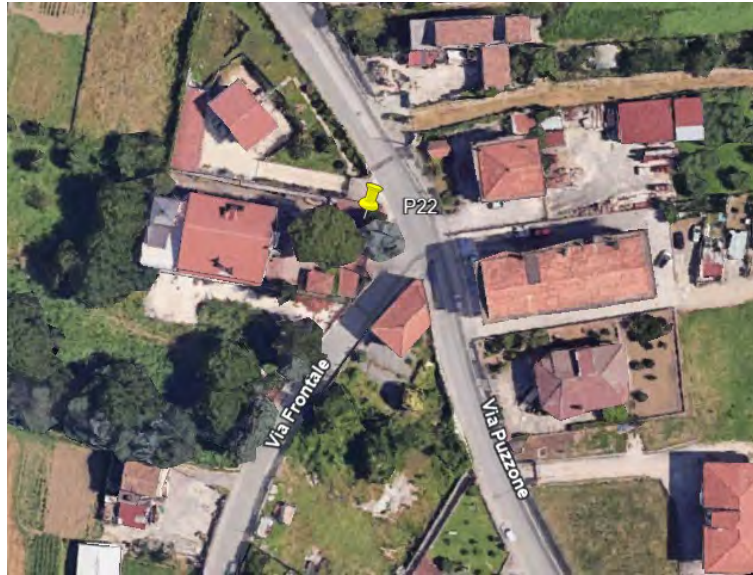
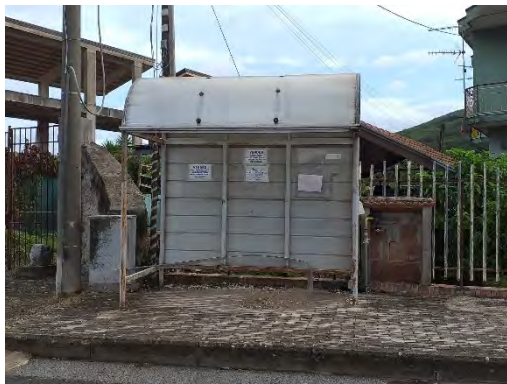
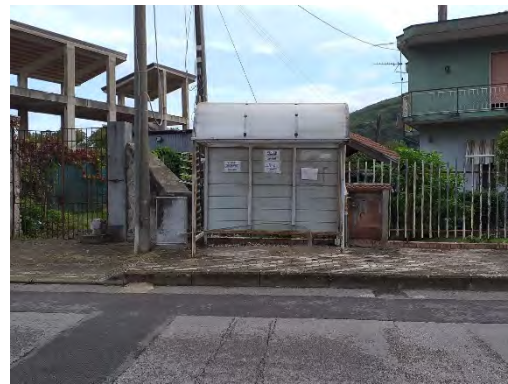
Identificazione pensilina	Ubicazione	Tipologia	Stato manutentivo
P22	Via Puzzone - SP89	con due pareti laterali senza seduta	Basso

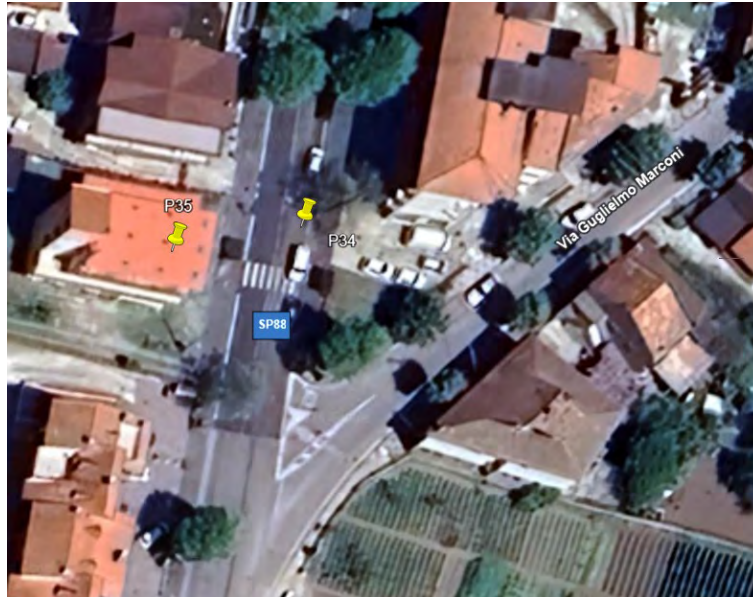
Identificazione pensilina	Ubicazione	Tipologia	Stato manutentivo
P34	Viale Antonio Gramsci - SP88	senza pareti laterali con seduta	medio-buono

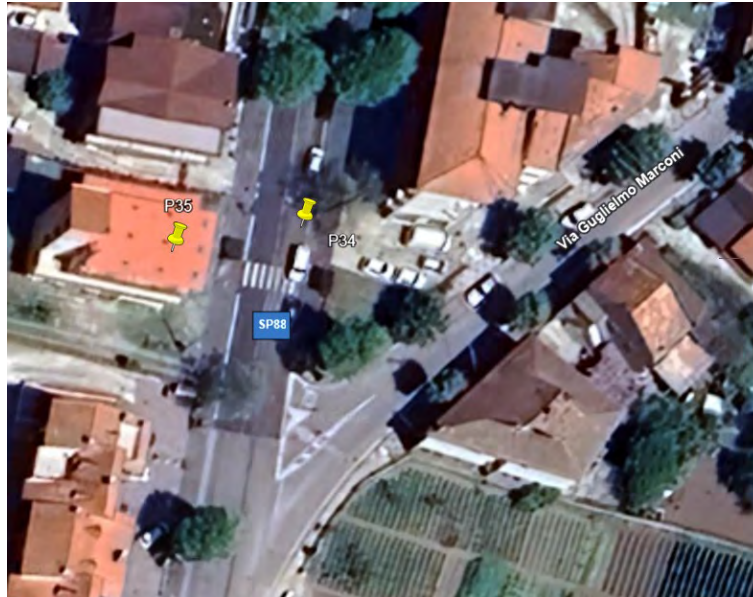
Identificazione pensilina	Ubicazione	Tipologia	Stato manutentivo
P35	Viale Antonio Gramsci - SP88	senza pareti laterali con seduta	medio-buono

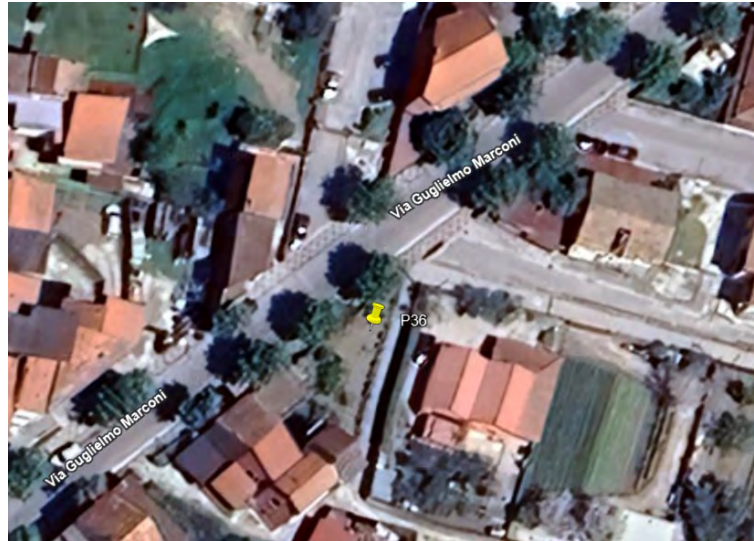
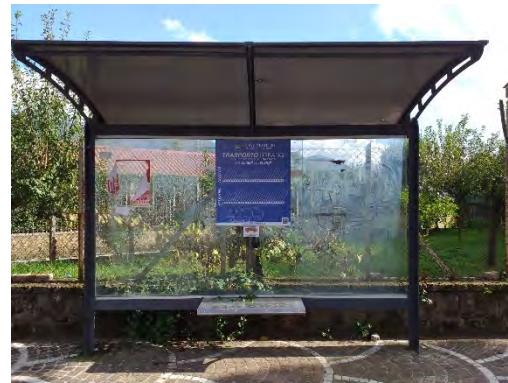
Identificazione pensilina	Ubicazione	Tipologia	Stato manutentivo
P36	Via Guglielmo Marconi	senza pareti laterali con seduta	medio-buono

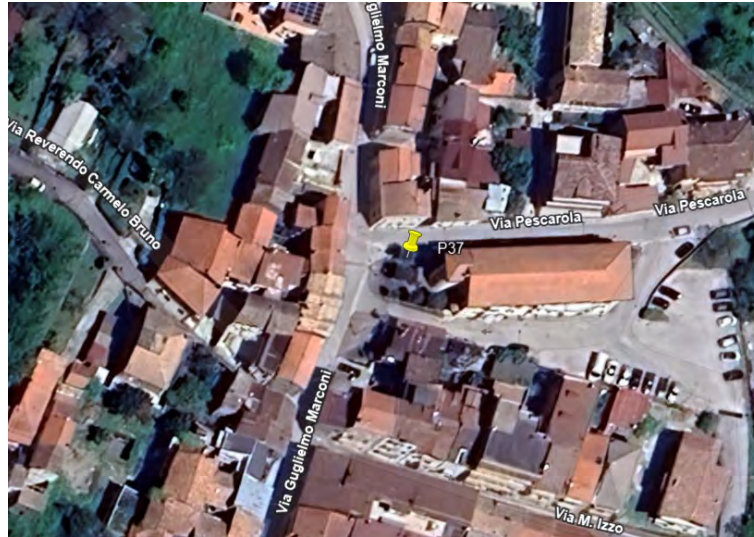
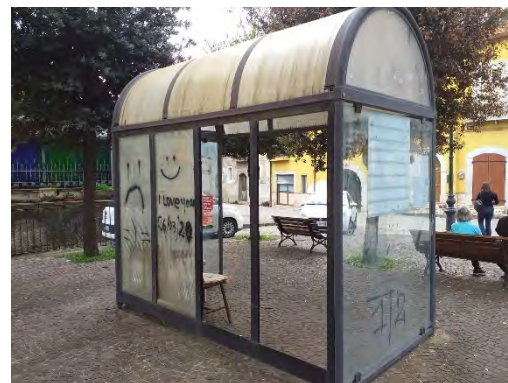
Identificazione pensilina	Ubicazione	Tipologia	Stato manutentivo
P37	Incrocio Via Pescaraola - Via Guglielmo Marconi	con due pareti laterali senza seduta	medio

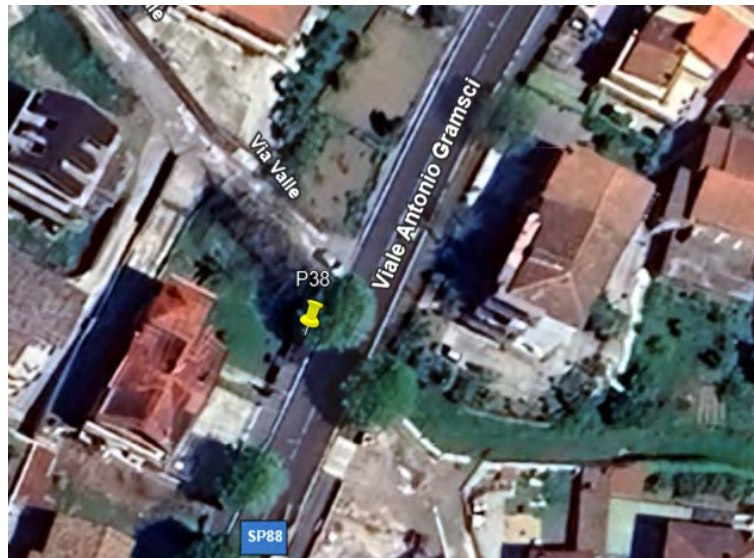
Identificazione pensilina	Ubicazione	Tipologia	Stato manutentivo
P38	Viale Antonio Gramsci - SP88	senza pareti laterali con seduta	medio-buono

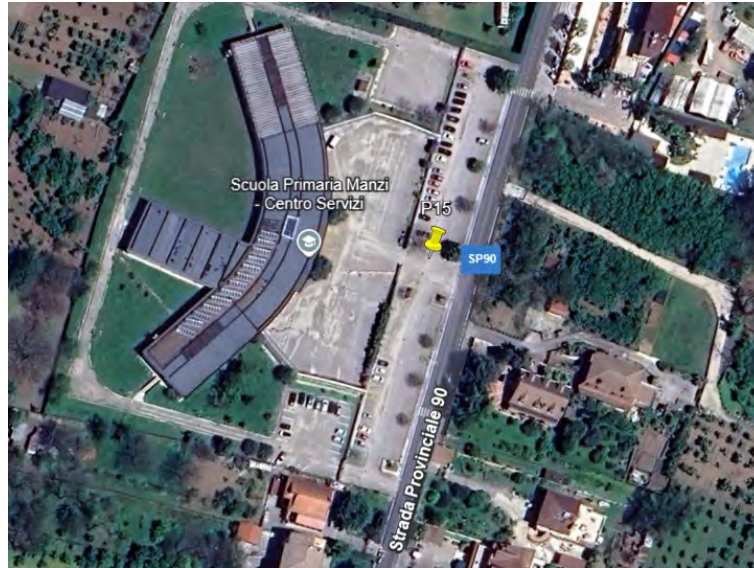
Identificazione pensilina	Ubicazione	Tipologia	Stato manutentivo
P15	SP90 c/o Scuola Manzi	con due pareti laterali e seduta	basso

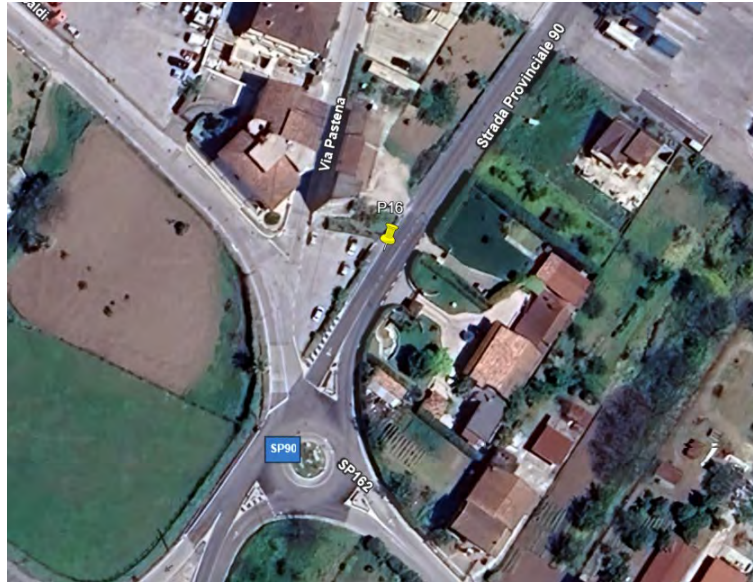
Identificazione pensilina	Ubicazione	Tipologia	Stato manutentivo
P16	SP90	con due pareti laterali senza seduta	medio-buono

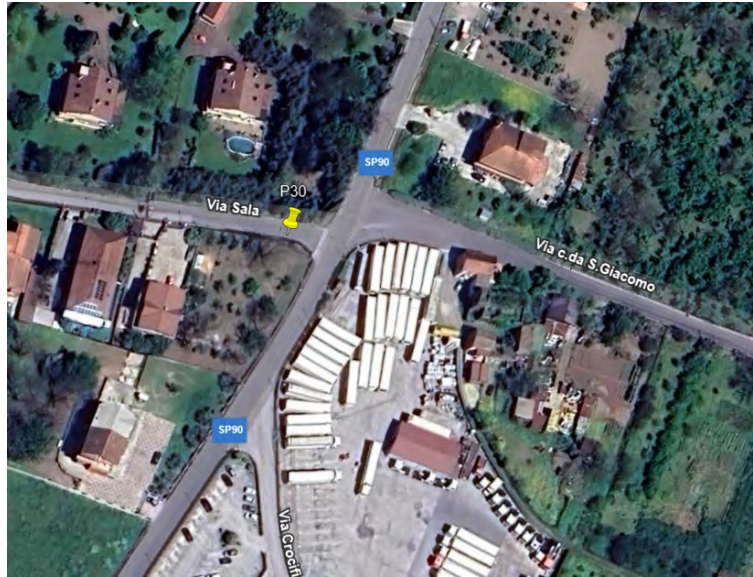
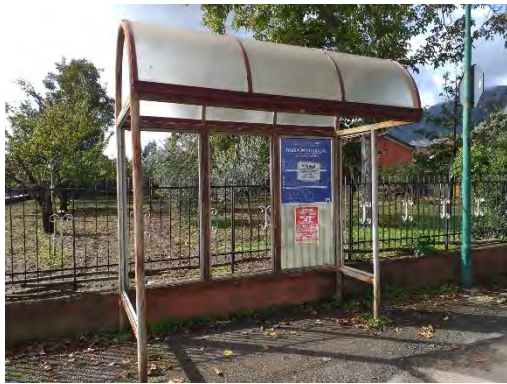
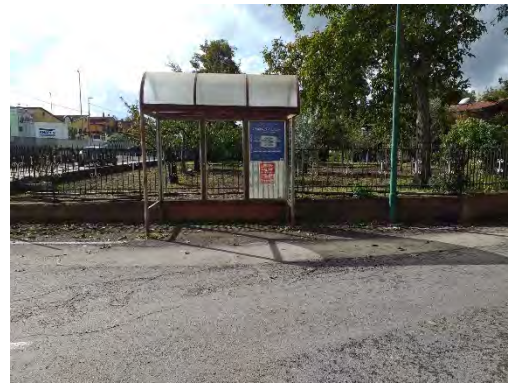
Identificazione pensilina	Ubicazione	Tipologia	Stato manutentivo
P30	Via Sala	con due pareti laterali senza seduta	medio-basso

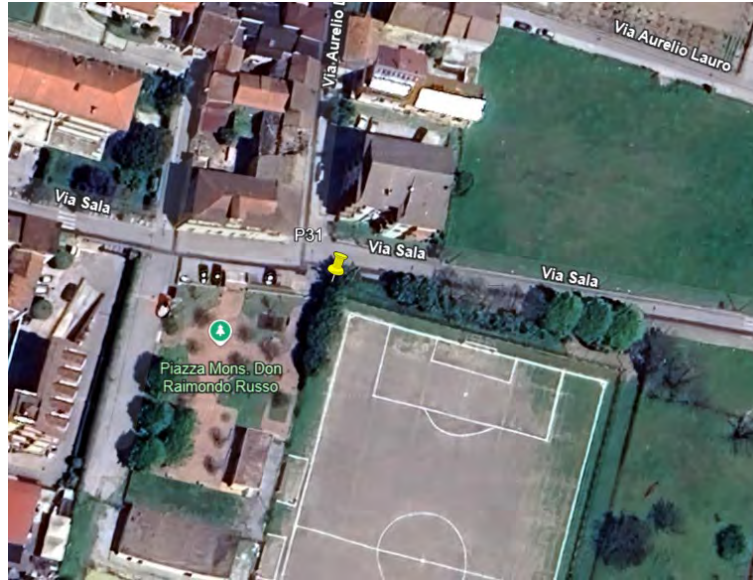
Identificazione pensilina	Ubicazione	Tipologia	Stato manutentivo
P31	Via Sala	con due pareti laterali senza seduta	medio-basso

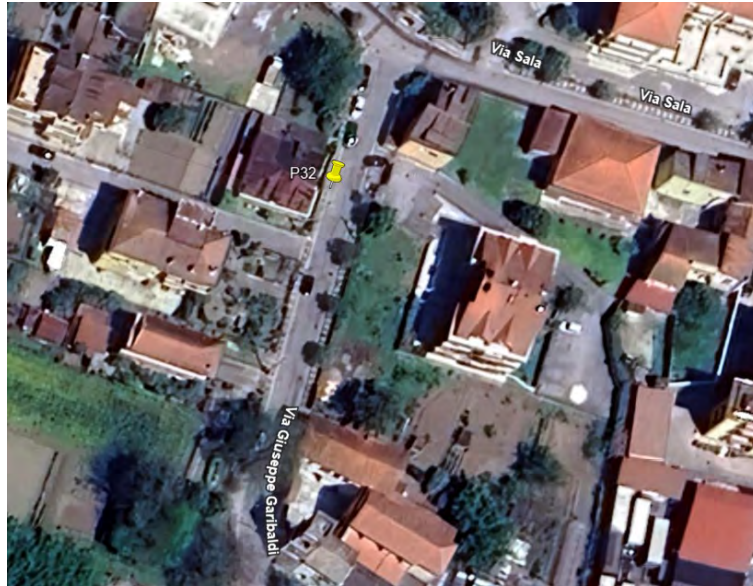
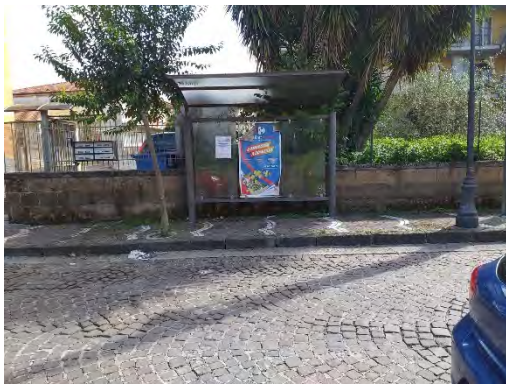
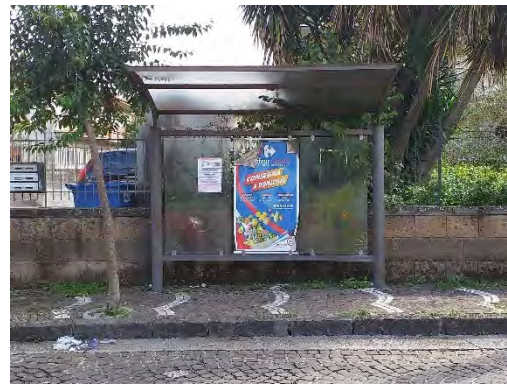
Identificazione pensilina	Ubicazione	Tipologia	Stato manutentivo
P32	Via Giuseppe Garibaldi	senza pareti laterali e senza seduta	medio

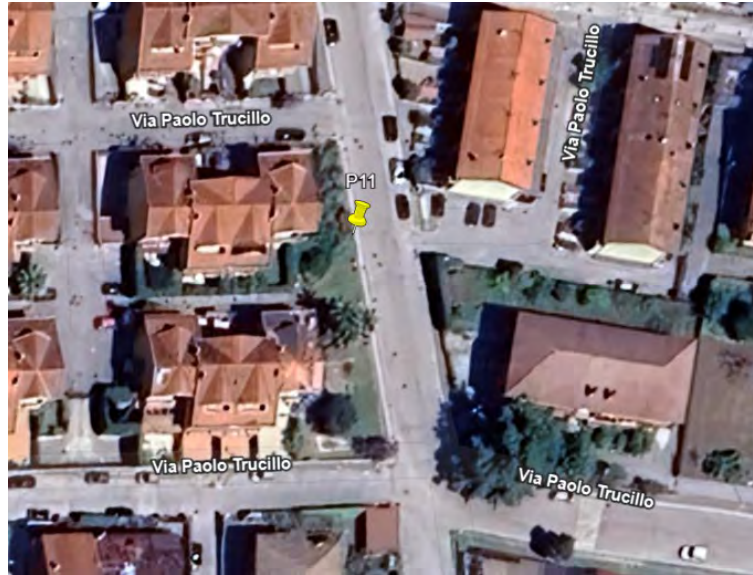
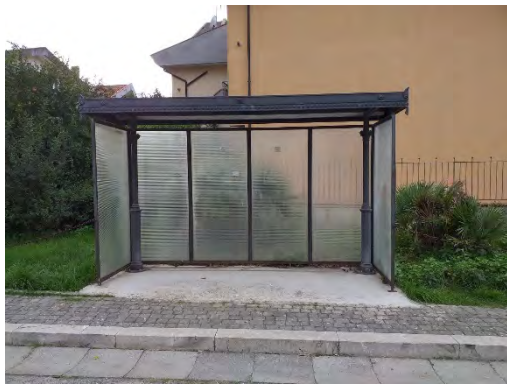
Identificazione pensilina	Ubicazione	Tipologia	Stato manutentivo
P11	Via Paolo Trucillo	con due pareti laterali senza seduta	medio-buono

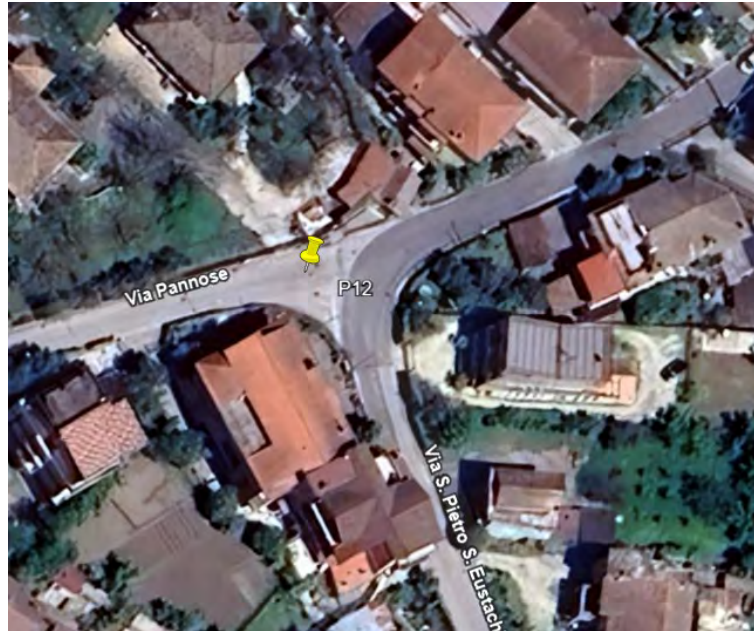
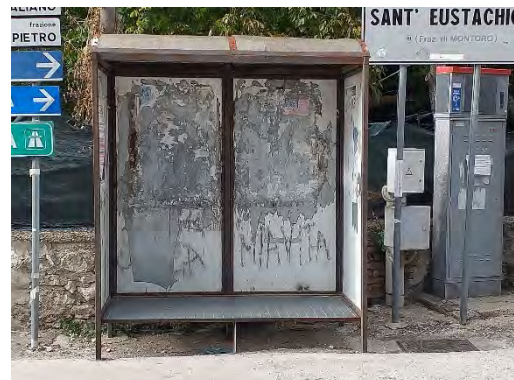
Identificazione pensilina	Ubicazione	Tipologia	Stato manutentivo
P12	Via Pannose	con due pareti laterali senza seduta	basso

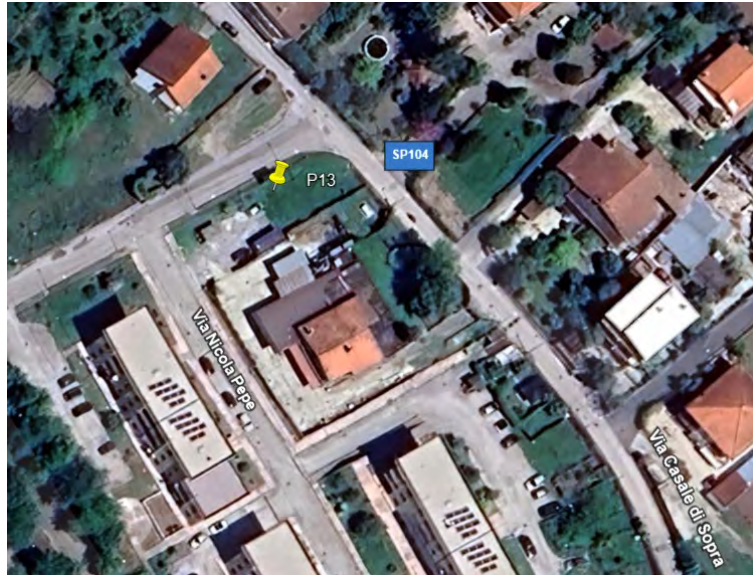
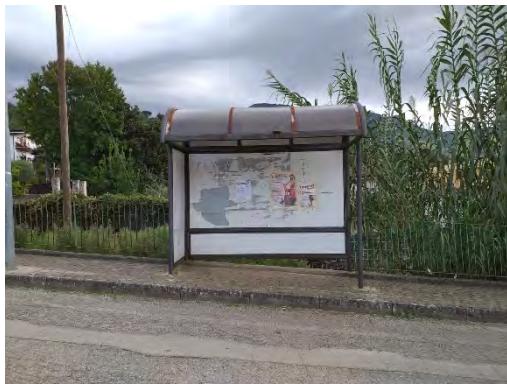
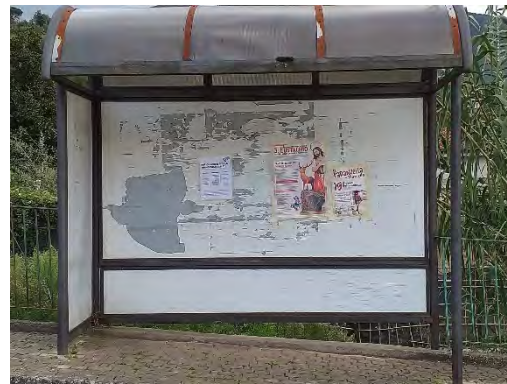
Identificazione pensilina	Ubicazione	Tipologia	Stato manutentivo
P13	tra Via Casale di Sopra e Via Nicola Pepe	con una parete laterale senza seduta	medio

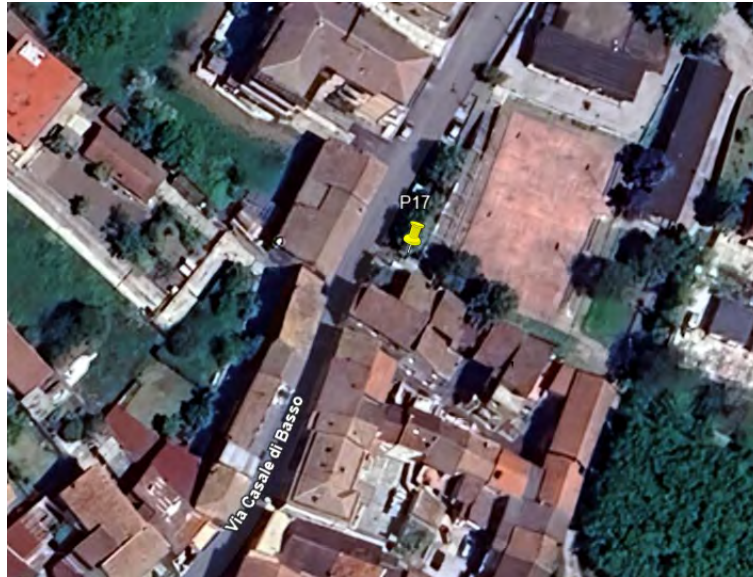
Identificazione pensilina	Ubicazione	Tipologia	Stato manutentivo
P17	Via Casale di Basso	con una parete laterale e seduta	basso

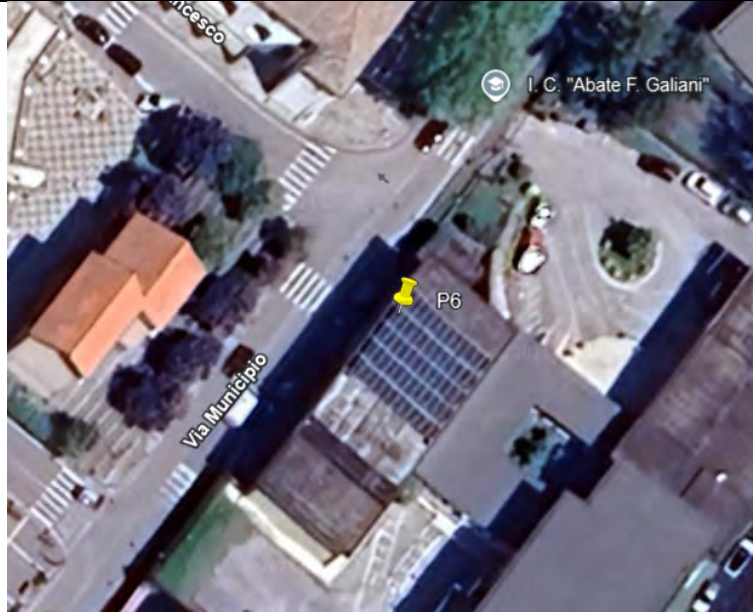
Identificazione pensilina	Ubicazione	Tipologia	Stato manutentivo
P6	Via Municipio	aperta su tutti i lati senza seduta	medio-buono
