CITTÀ DI MONTORO
PROVINCIA DI AVELLINO

SETTORE LAVORI PUBBLICI E PATRIMONIO
Servizio Patrimonio

CATALOGO CENSIMENTO PENSILINE FERMATA BUS
NEL TERRITORIO DEL COMUNE DI MONTORO

Aggiornamento: ottobre 2024

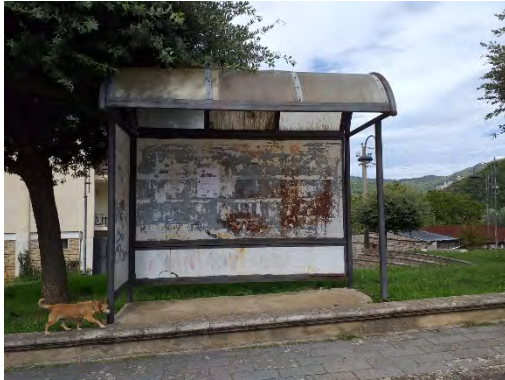
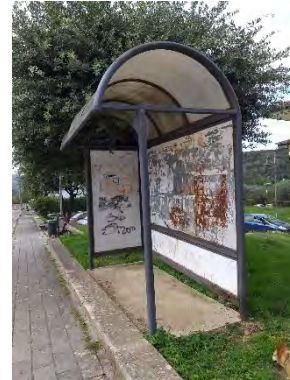
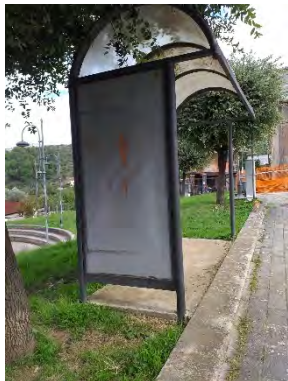
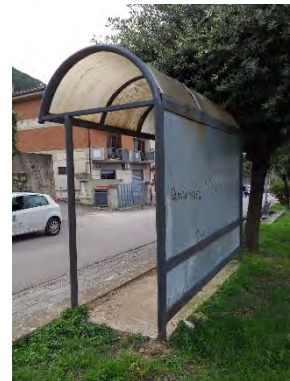
Identificazione pensilina	Ubicazione	Tipologia	Stato manutentivo
P5	Via Madonna delle Grazie	con una parete laterale senza seduta	medio-basso

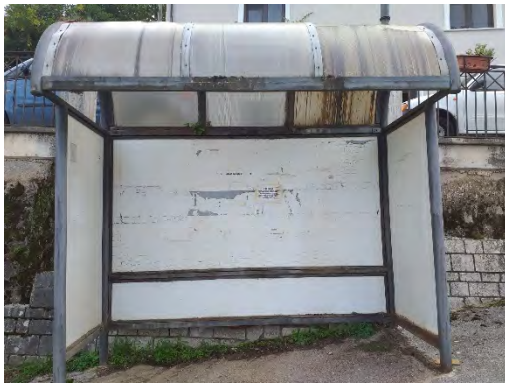
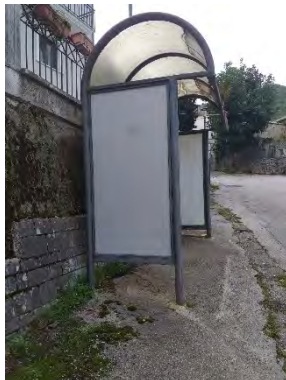
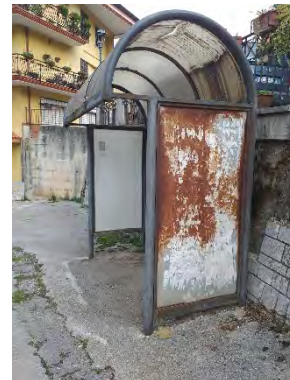
Identificazione pensilina	Ubicazione	Tipologia	Stato manutentivo
P50	Via Rispettina	con due pareti laterali senza seduta	medio-basso

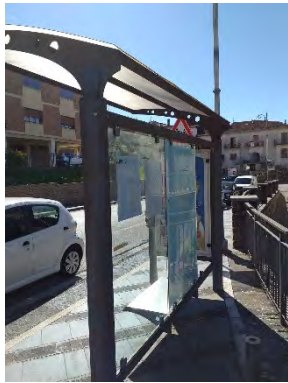
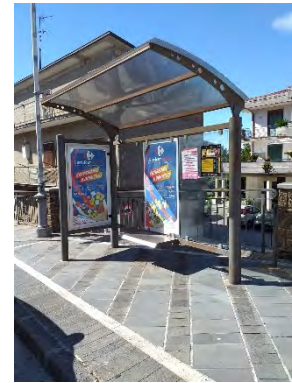
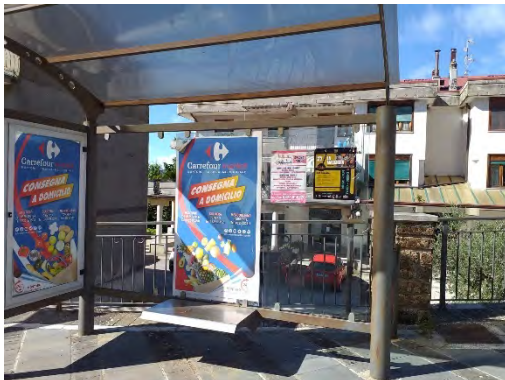
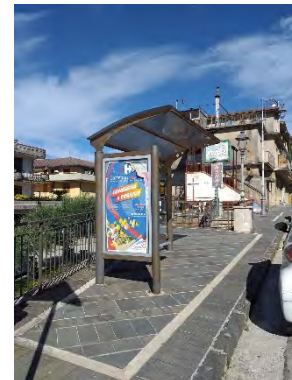
Identificazione pensilina	Ubicazione	Tipologia	Stato manutentivo
P1	Via Mellino	con una parete laterale e seduta	medio-buono

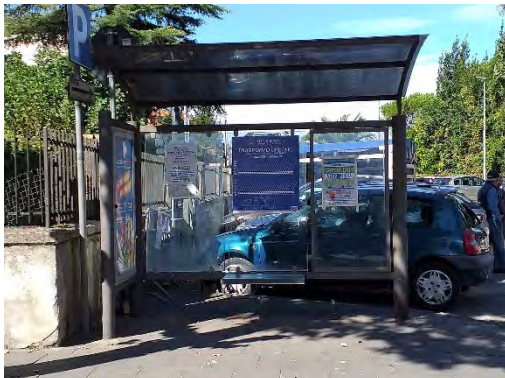
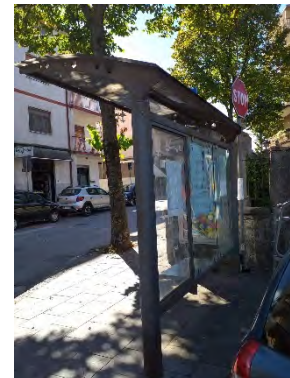
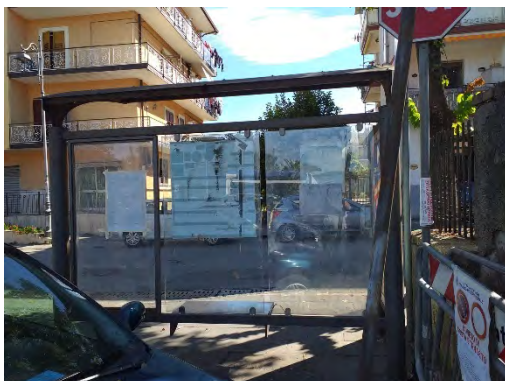
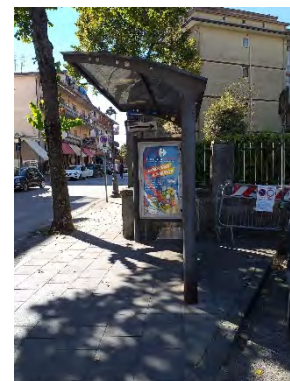
Identificazione pensilina	Ubicazione	Tipologia	Stato manutentivo
P2	Piazza Saracino	con una parete laterale e seduta	medio-buono

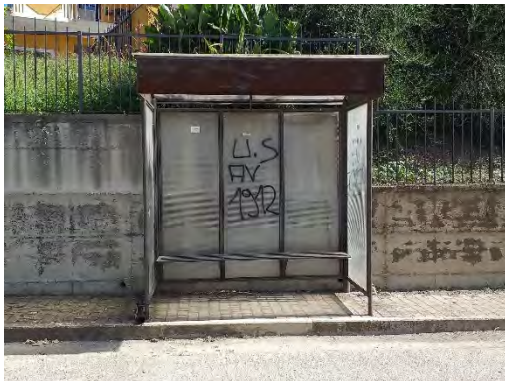
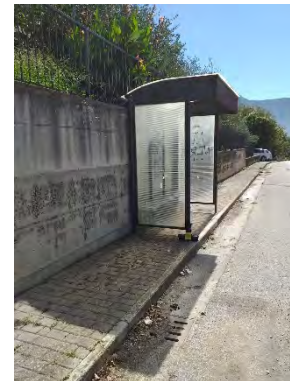
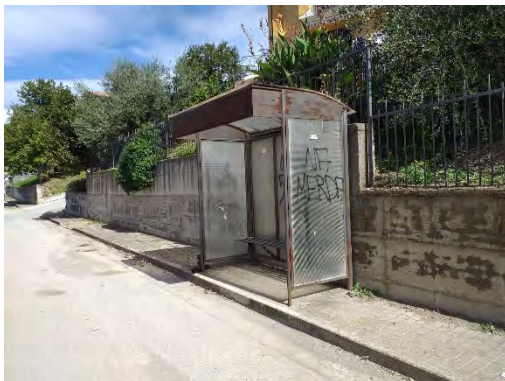
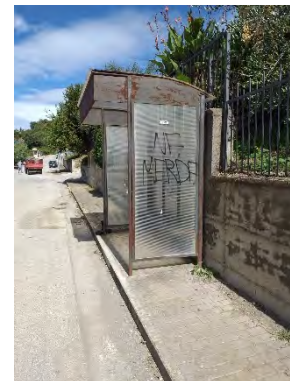
Identificazione pensilina	Ubicazione	Tipologia	Stato manutentivo
P3	Piazza Saracino	con una parete laterale e seduta	medio-buono

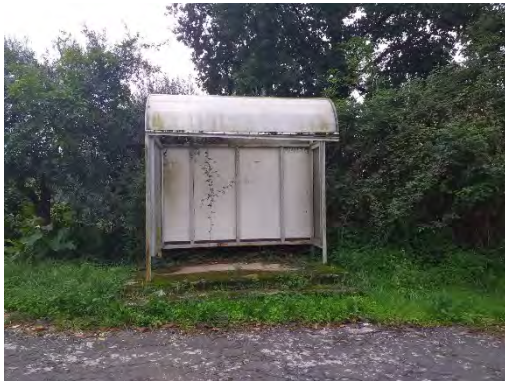
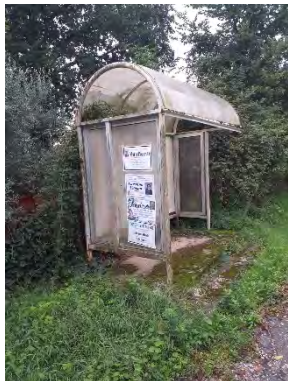
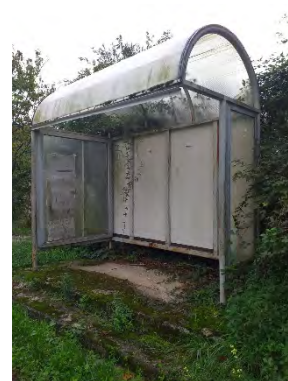
Identificazione pensilina	Ubicazione	Tipologia	Stato manutentivo
P42	SP90	con due pareti laterali senza seduta	medio-basso

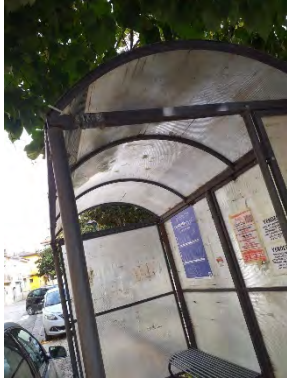
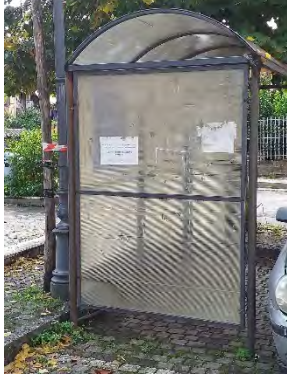
Identificazione pensilina	Ubicazione	Tipologia	Stato manutentivo
P26	Corso Michelangelo Testa	con due pareti laterali e seduta	medio

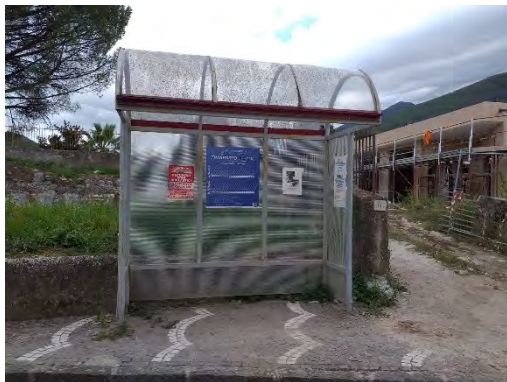
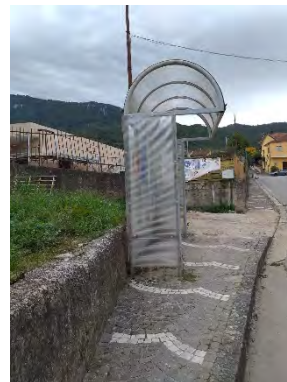
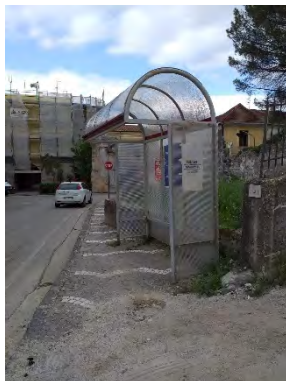
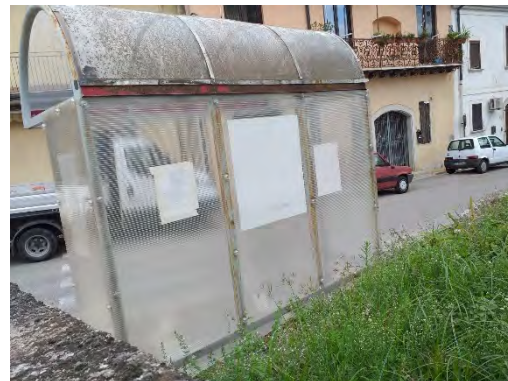
Identificazione pensilina	Ubicazione	Tipologia	Stato manutentivo
P9	Via Michele Pironti	con due pareti laterali senza seduta	Medio-basso

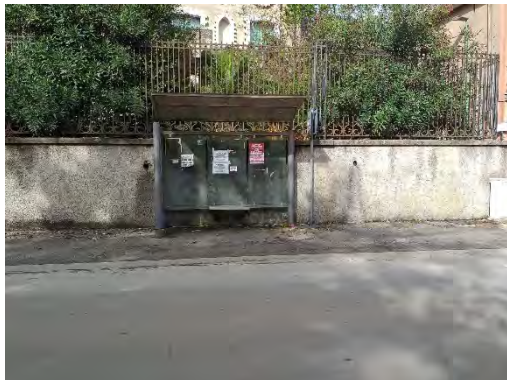
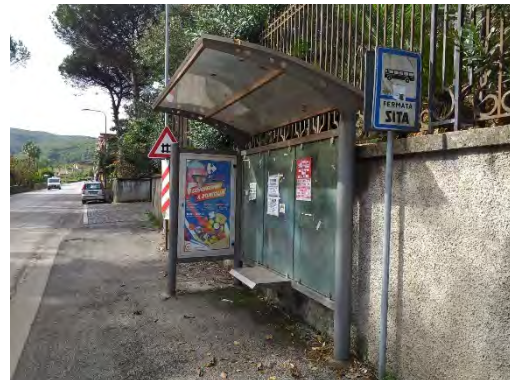
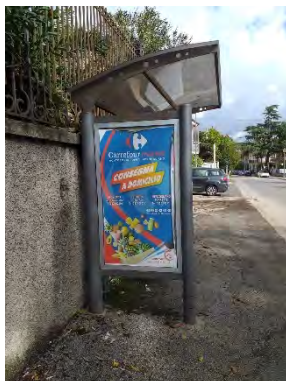
Identificazione pensilina	Ubicazione	Tipologia	Stato manutentivo
P27	Via Vetriera - SP88	con una parete laterale e seduta	Medio-buono

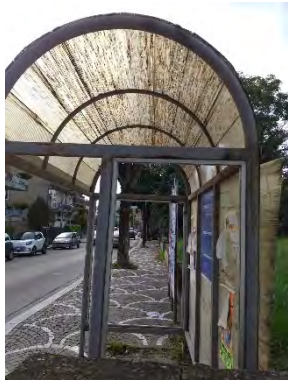
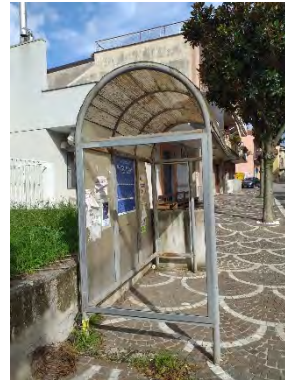
Identificazione pensilina	Ubicazione	Tipologia	Stato manutentivo
P28	Via Roma - SP88	con due pareti laterali senza seduta	basso

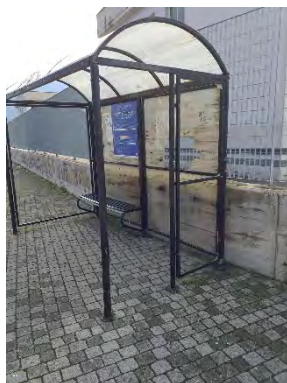
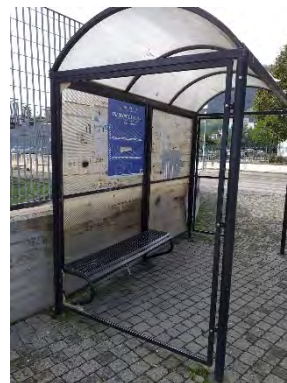
Identificazione pensilina	Ubicazione	Tipologia	Stato manutentivo
P29	Via Edmondo de Amicis	con due pareti laterali e seduta	medio-basso

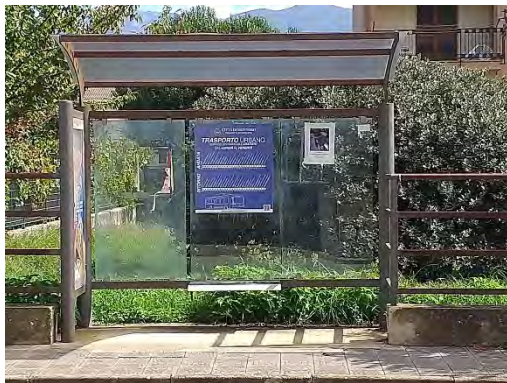
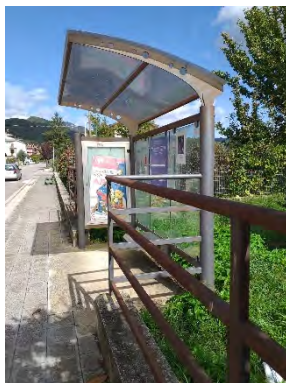
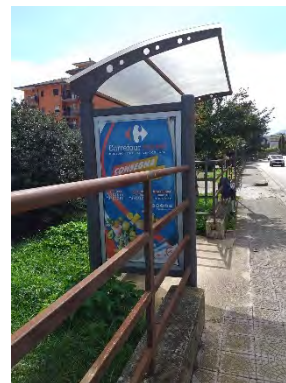
Identificazione pensilina	Ubicazione	Tipologia	Stato manutentivo
P33	Via Due Principati - SP88	con una parete laterale e seduta	medio-buono

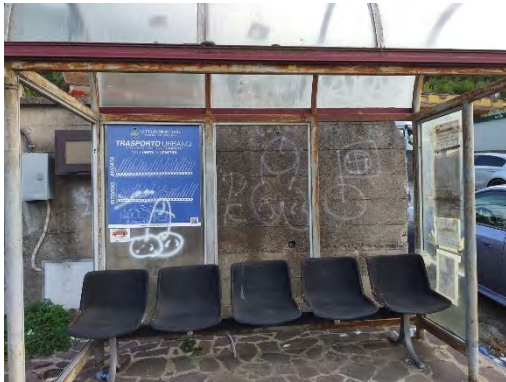
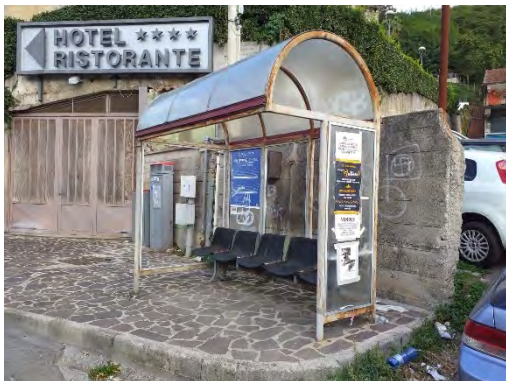
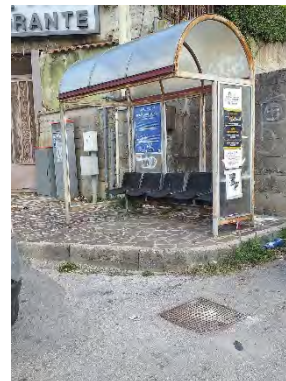
Identificazione pensilina	Ubicazione	Tipologia	Stato manutentivo
P14	SP5	con due pareti laterali e sedute	basso

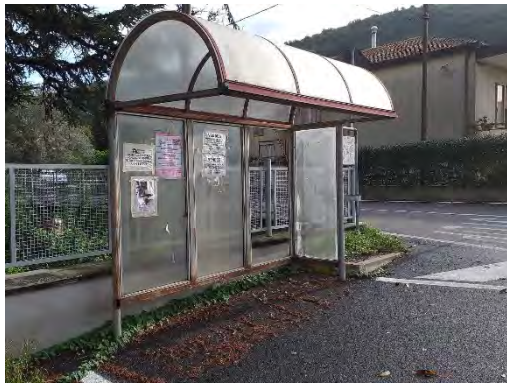
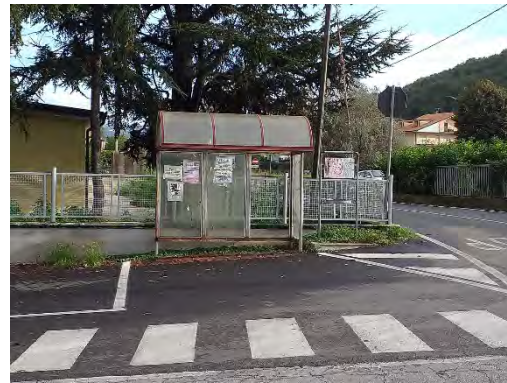
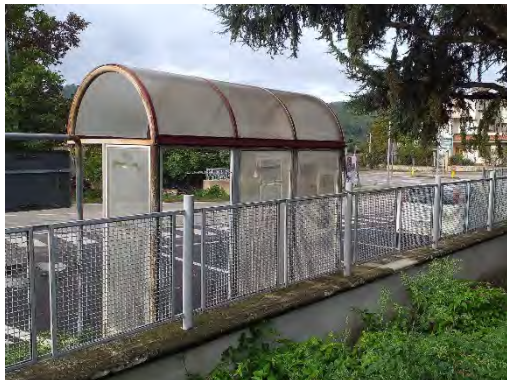
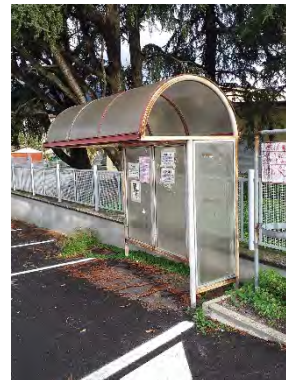
Identificazione pensilina	Ubicazione	Tipologia	Stato manutentivo
P18	Via Puzzone - SP89	con una parete laterale senza seduta	basso

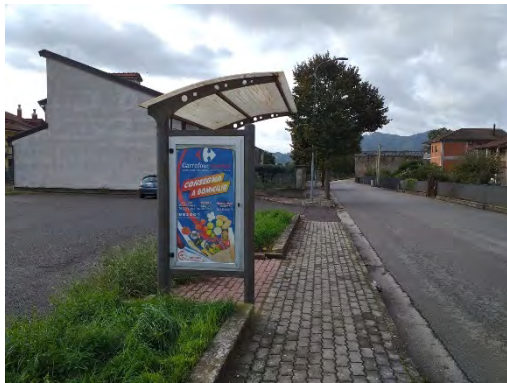
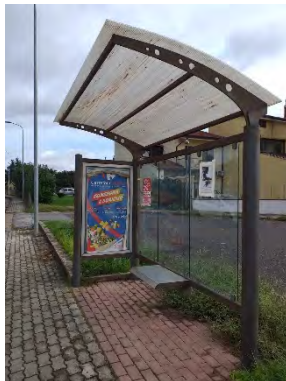
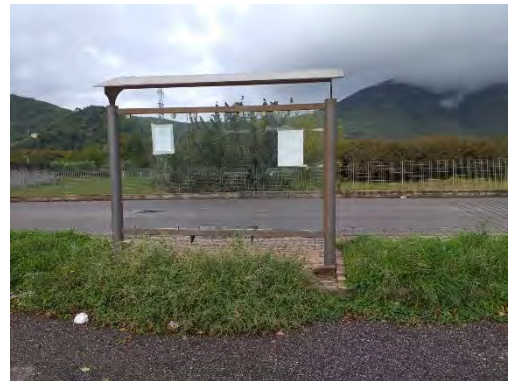
Identificazione pensilina	Ubicazione	Tipologia	Stato manutentivo
P19	Via Rio Secco	con una parete laterale e seduta	medio-buono

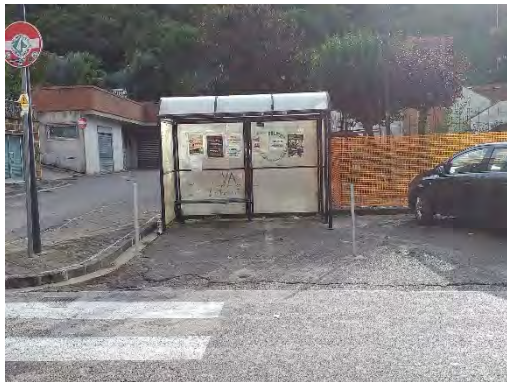
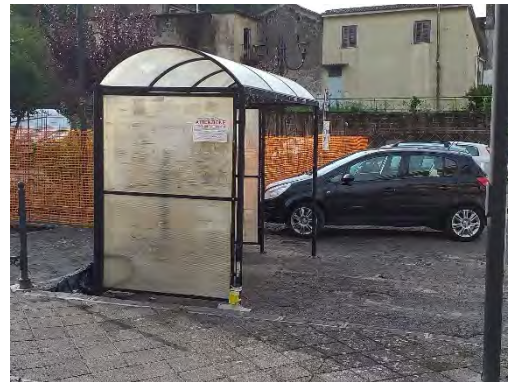
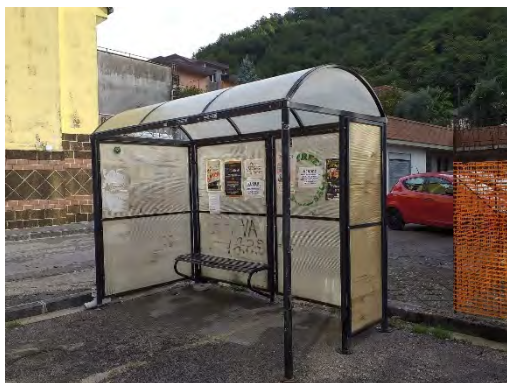
Identificazione pensilina	Ubicazione	Tipologia	Stato manutentivo
P20	Corso P. Ascolese c/o Piazza San Francesco	con due pareti laterali e seduta	medio

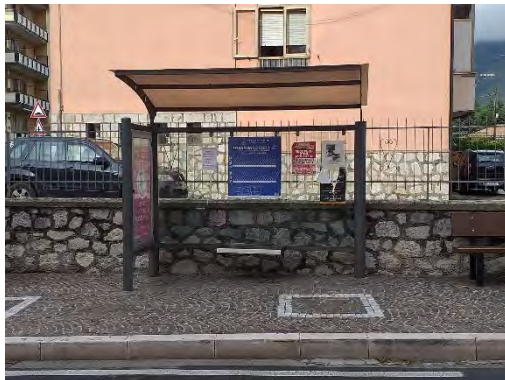
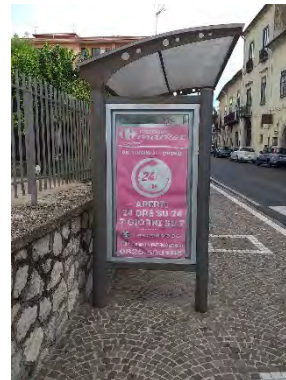
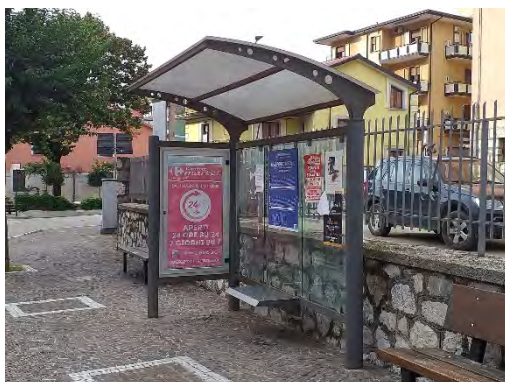
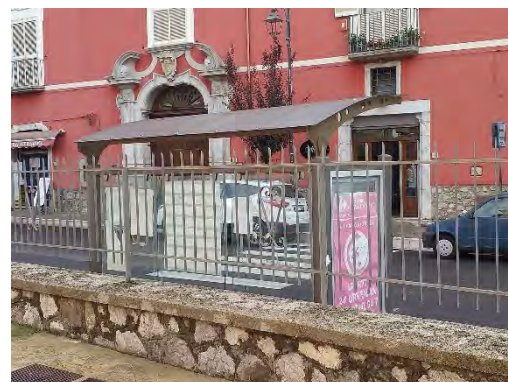
Identificazione pensilina	Ubicazione	Tipologia	Stato manutentivo
P21	Corso P. Ascolese	con una parete laterale e seduta	Medio-buono

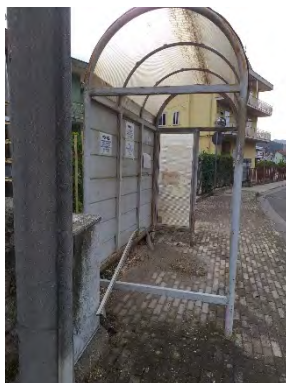
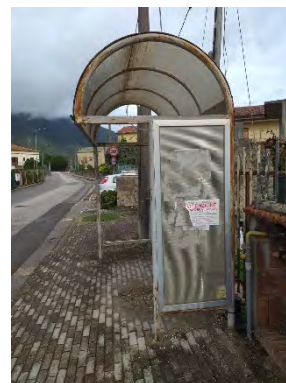
Identificazione pensilina	Ubicazione	Tipologia	Stato manutentivo
P22	Via Puzzone - SP89	con due pareti laterali senza seduta	Basso

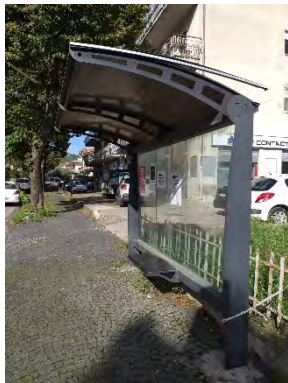
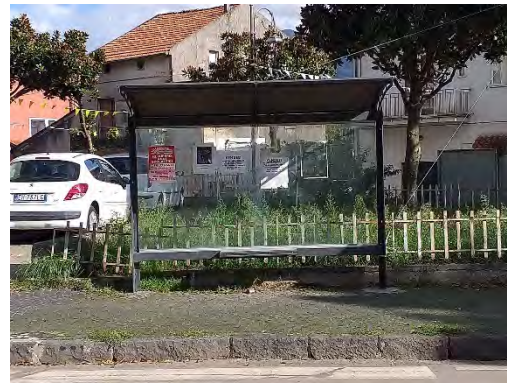
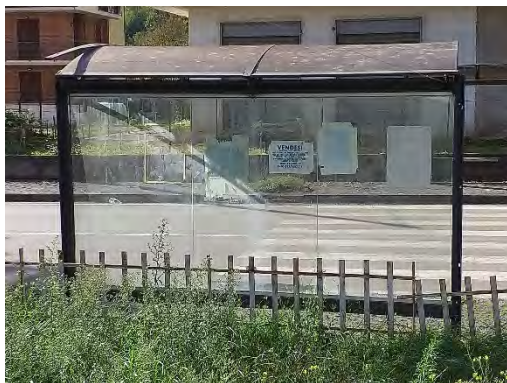
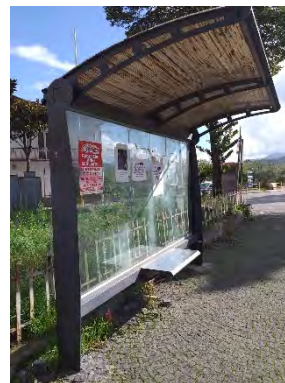
Identificazione pensilina	Ubicazione	Tipologia	Stato manutentivo
P34	Viale Antonio Gramsci - SP88	senza pareti laterali con seduta	medio-buono

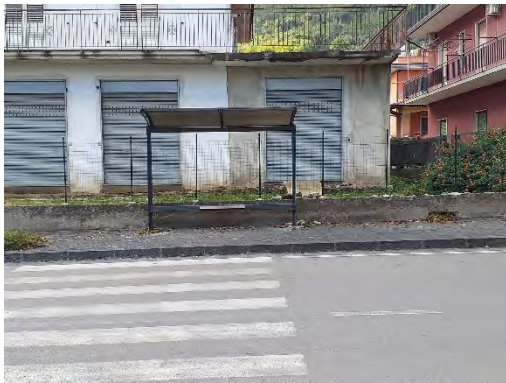
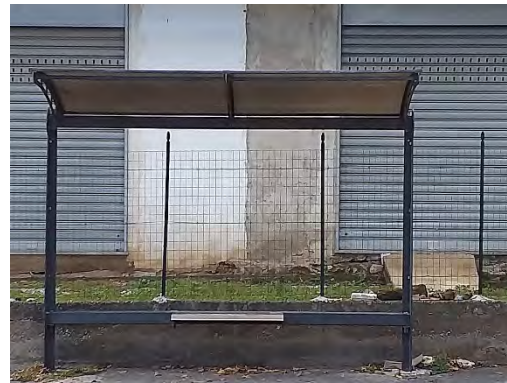
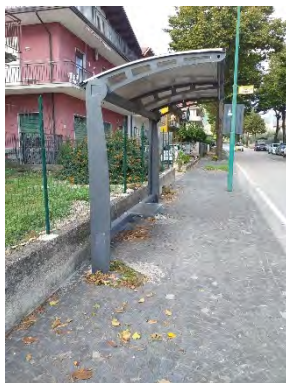
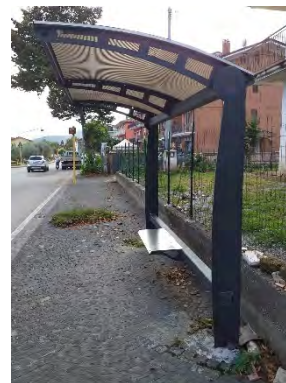
Identificazione pensilina	Ubicazione	Tipologia	Stato manutentivo
P35	Viale Antonio Gramsci - SP88	senza pareti laterali con seduta	medio-buono

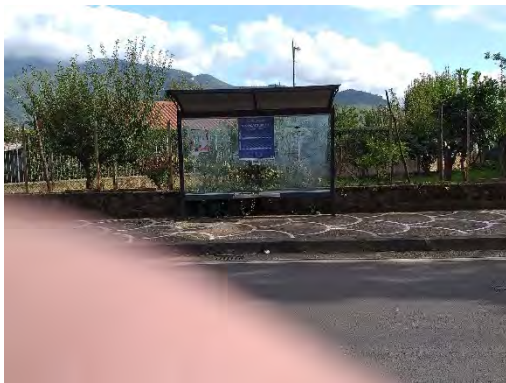
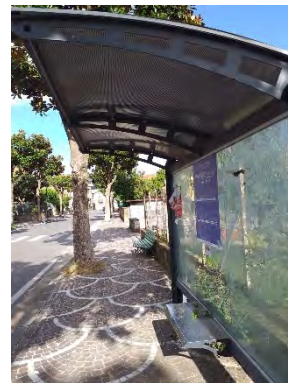
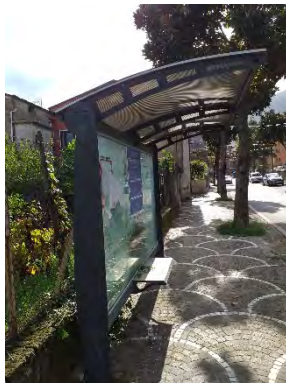
Identificazione pensilina	Ubicazione	Tipologia	Stato manutentivo
P36	Via Guglielmo Marconi	senza pareti laterali con seduta	medio-buono

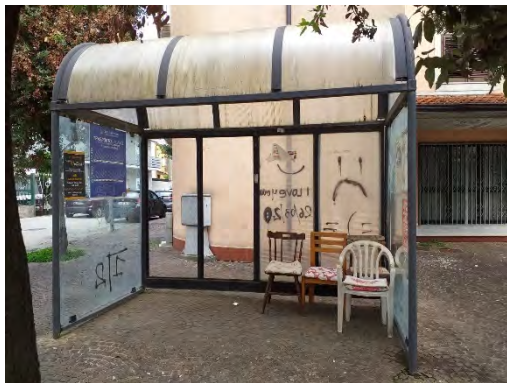
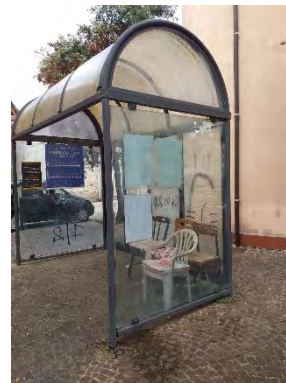
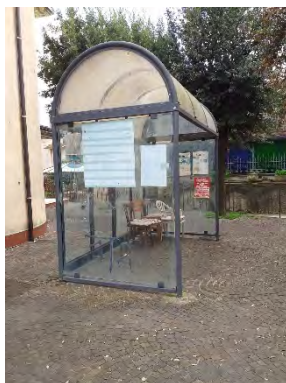
Identificazione pensilina	Ubicazione	Tipologia	Stato manutentivo
P37	Incrocio Via Pescaraola - Via Guglielmo Marconi	con due pareti laterali senza seduta	medio

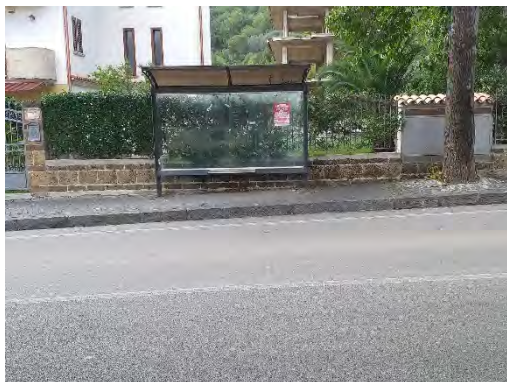
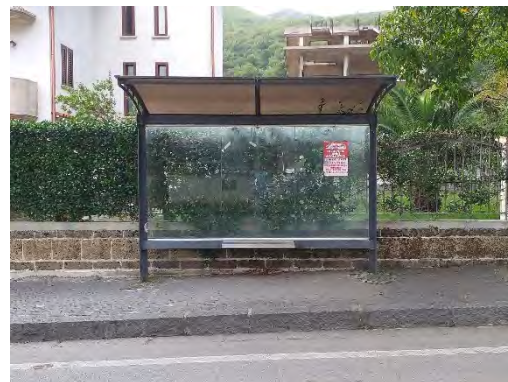
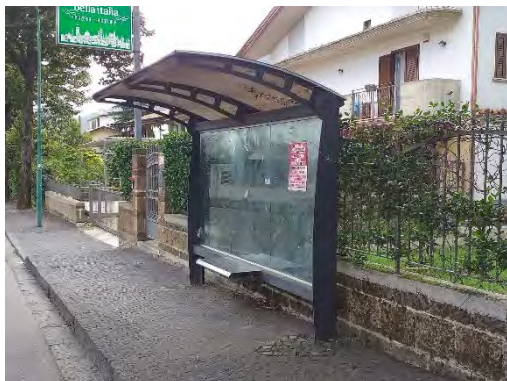
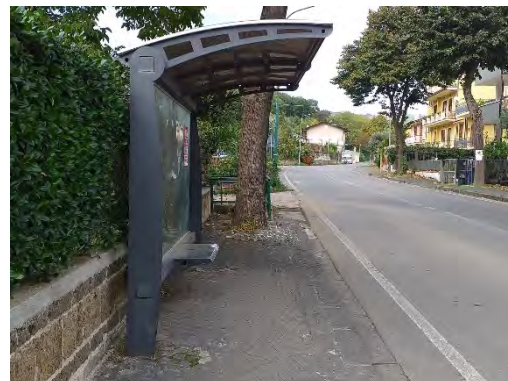
Identificazione pensilina	Ubicazione	Tipologia	Stato manutentivo
P38	Viale Antonio Gramsci - SP88	senza pareti laterali con seduta	medio-buono

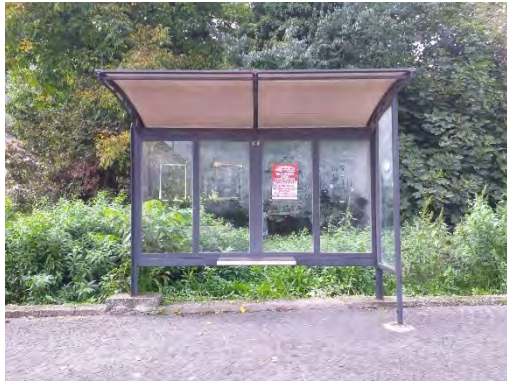
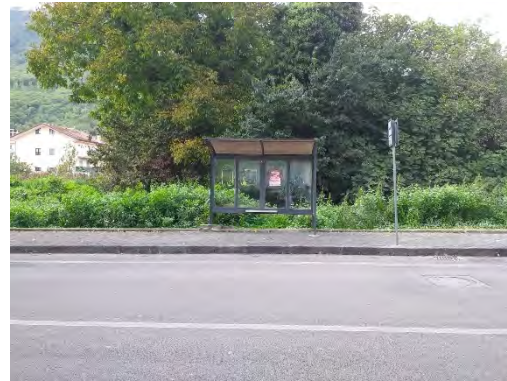
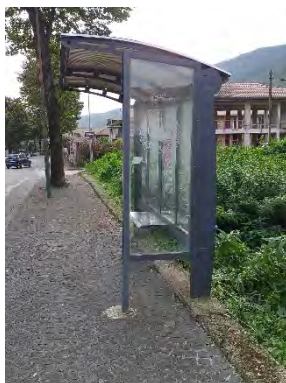
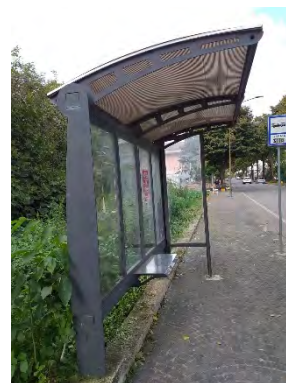
Identificazione pensilina	Ubicazione	Tipologia	Stato manutentivo
P39	Viale Antonio Gramsci - SP88	con una parete laterale e seduta	medio-buono

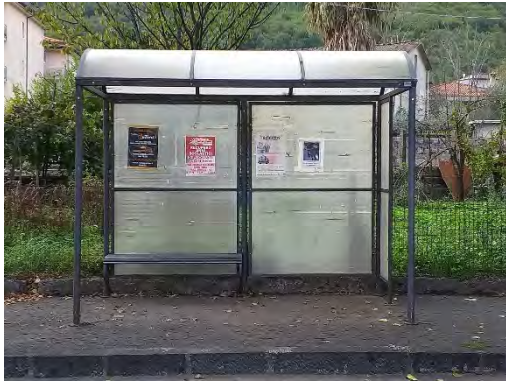
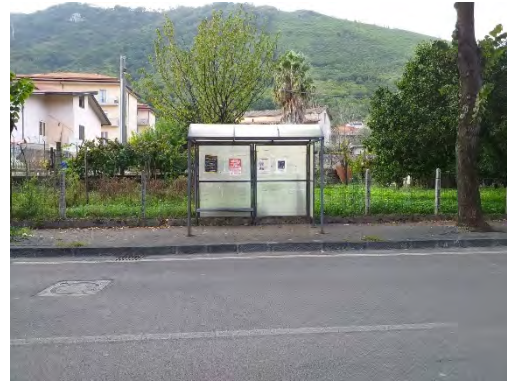
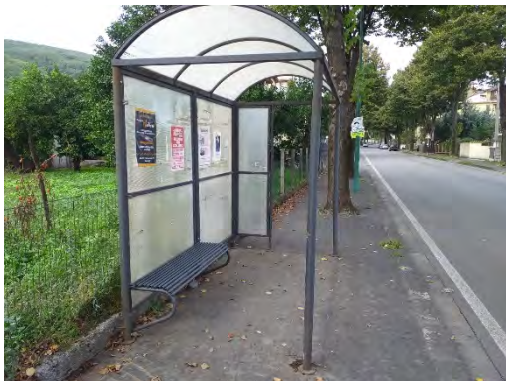
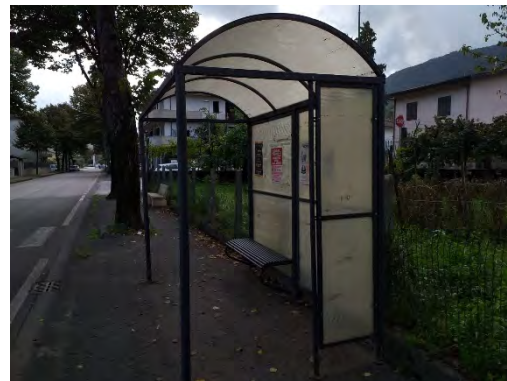
Identificazione pensilina	Ubicazione	Tipologia	Stato manutentivo
P40	Viale Antonio Gramsci - SP88	con una parete laterale e seduta	medio

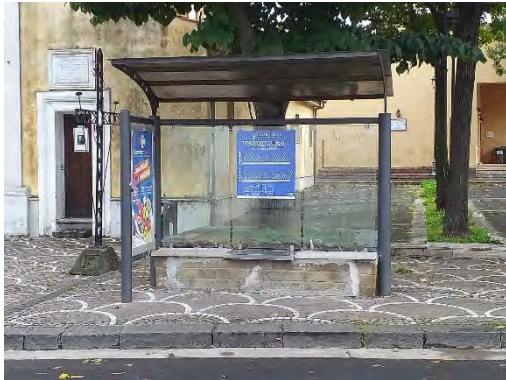
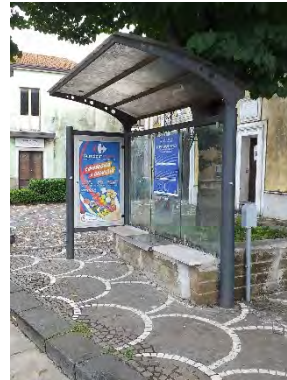
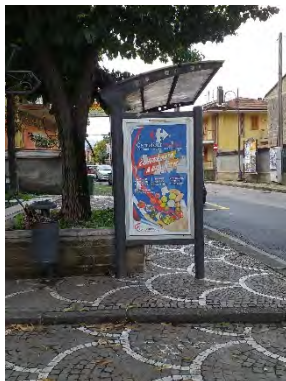
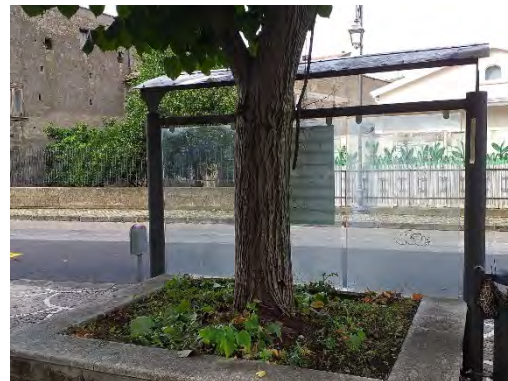
Identificazione pensilina	Ubicazione	Tipologia	Stato manutentivo
P23	Viale Antonio Gramsci - SP88	con una parete laterale e seduta	medio

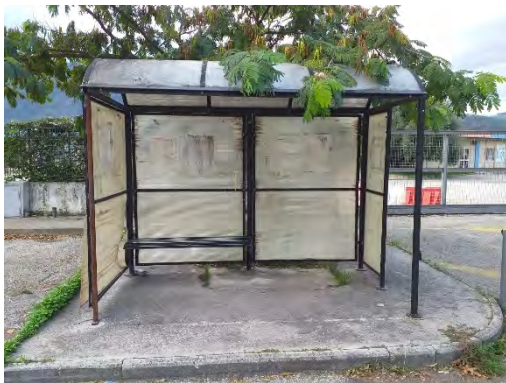
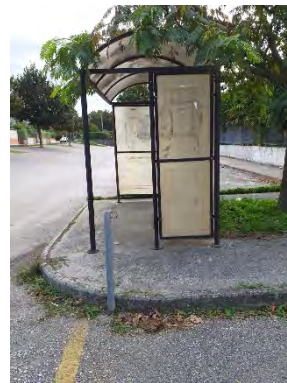
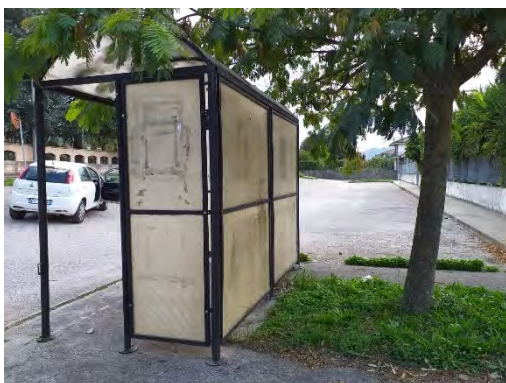
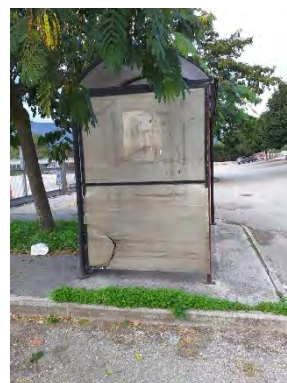
Identificazione pensilina	Ubicazione	Tipologia	Stato manutentivo
P15	SP90 c/o Scuola Manzi	con due pareti laterali e seduta	basso

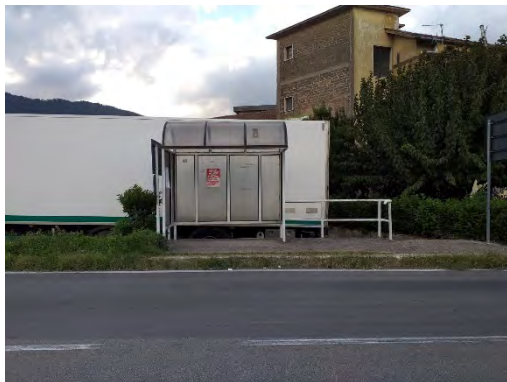
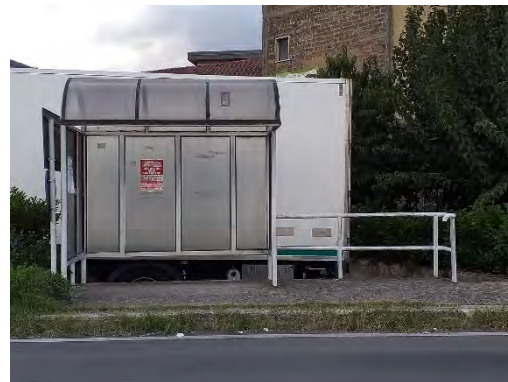
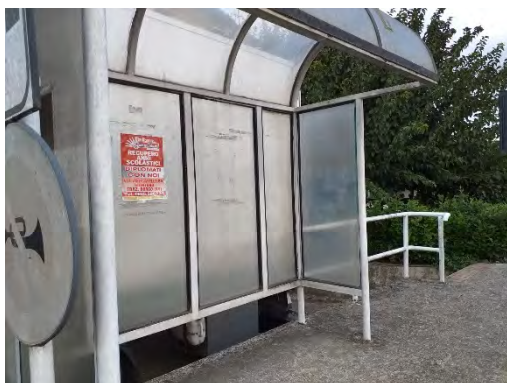
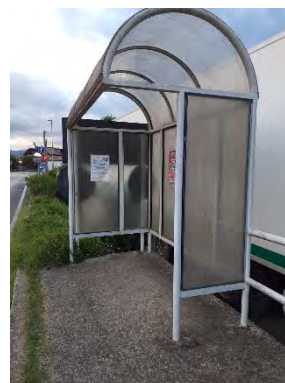
Identificazione pensilina	Ubicazione	Tipologia	Stato manutentivo
P16	SP90	con due pareti laterali senza seduta	medio-buono

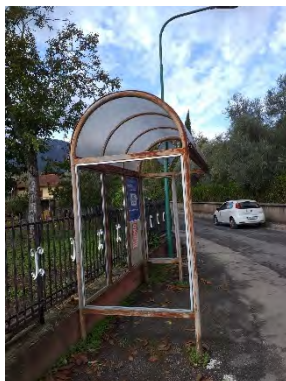
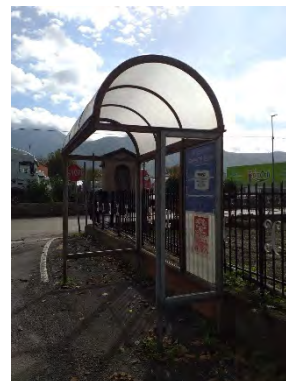
Identificazione pensilina	Ubicazione	Tipologia	Stato manutentivo
P30	Via Sala	con due pareti laterali senza seduta	medio-basso

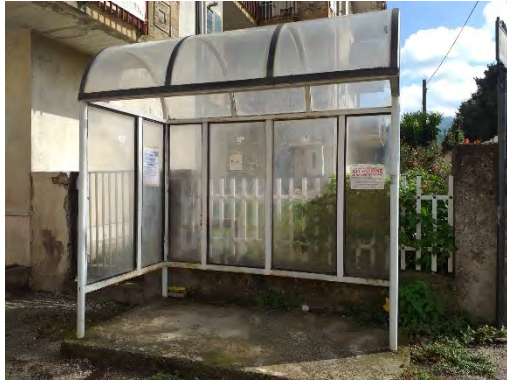
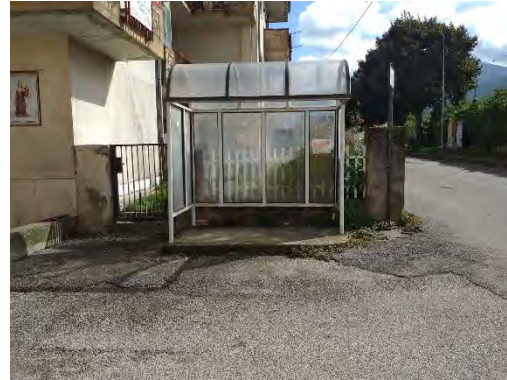
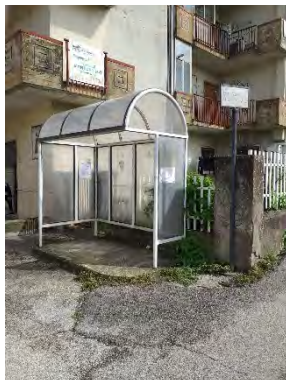
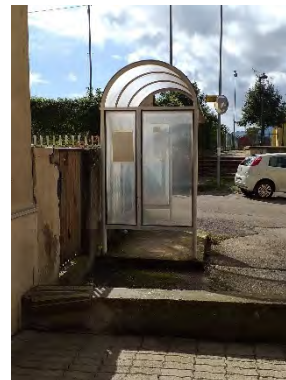
Identificazione pensilina	Ubicazione	Tipologia	Stato manutentivo
P31	Via Sala	con due pareti laterali senza seduta	medio-basso

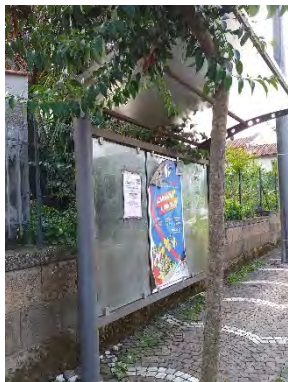
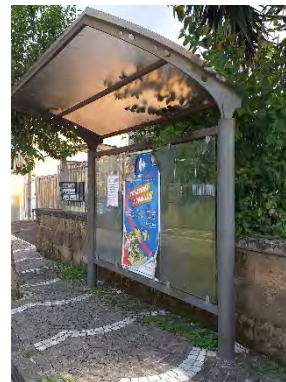
Identificazione pensilina	Ubicazione	Tipologia	Stato manutentivo
P32	Via Giuseppe Garibaldi	senza pareti laterali e senza seduta	medio

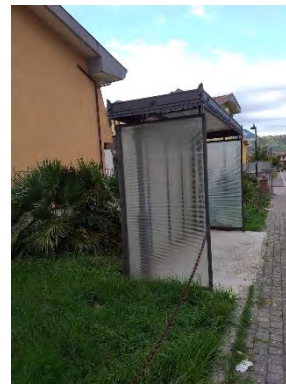
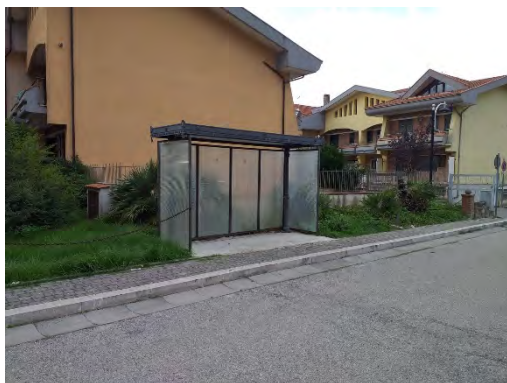
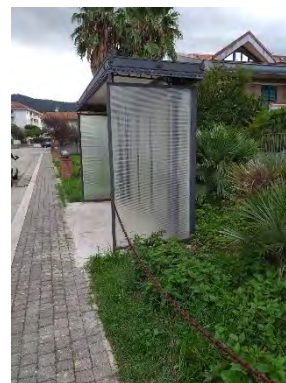
Identificazione pensilina	Ubicazione	Tipologia	Stato manutentivo
P11	Via Paolo Trucillo	con due pareti laterali senza seduta	medio-buono

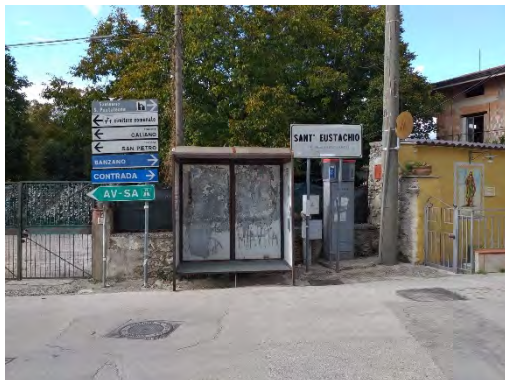
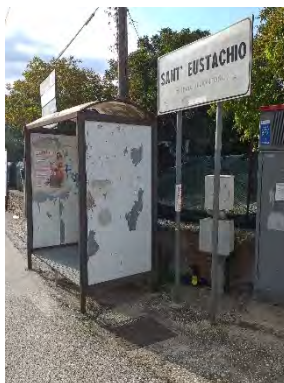
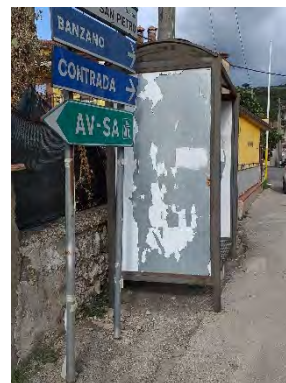
Identificazione pensilina	Ubicazione	Tipologia	Stato manutentivo
P12	Via Pannose	con due pareti laterali senza seduta	basso

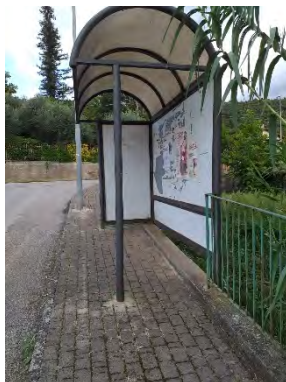
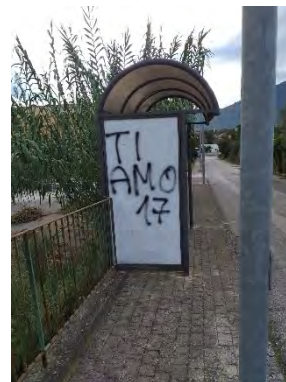
Identificazione pensilina	Ubicazione	Tipologia	Stato manutentivo
P13	tra Via Casale di Sopra e Via Nicola Pepe	con una parete laterale senza seduta	medio

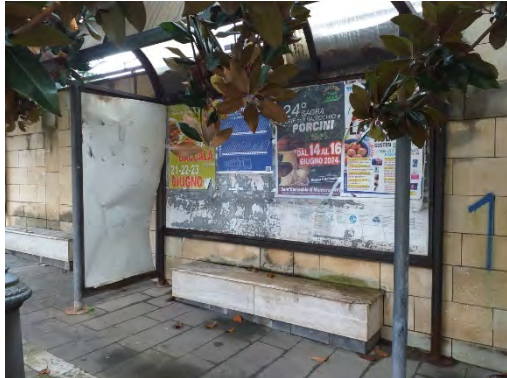
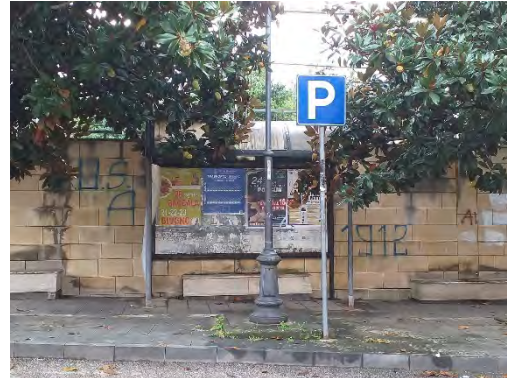
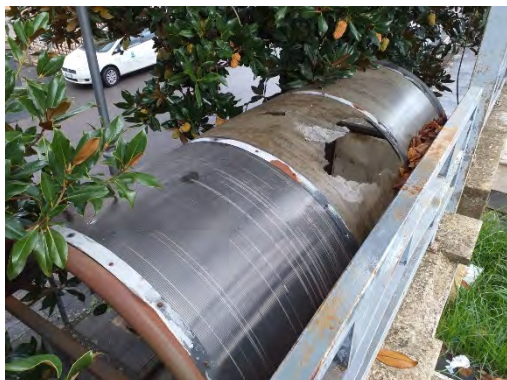
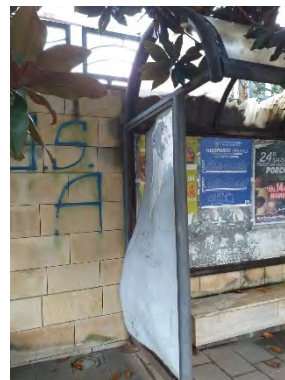
Identificazione pensilina	Ubicazione	Tipologia	Stato manutentivo
P17	Via Casale di Basso	con una parete laterale e seduta	basso

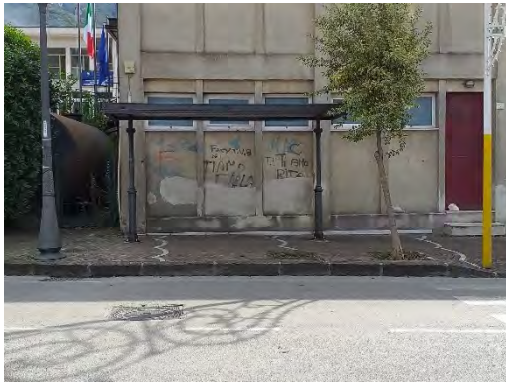
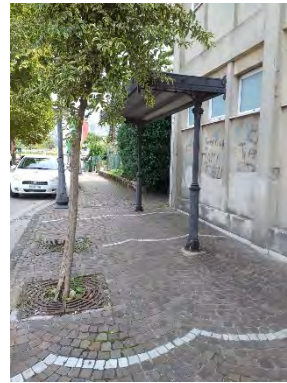
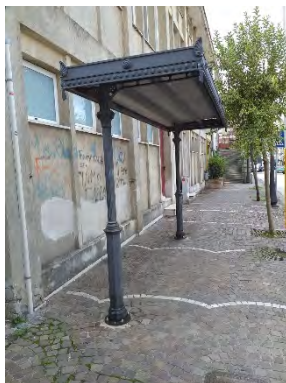
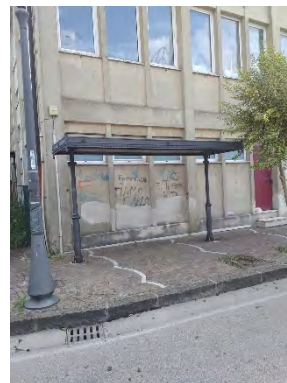
Identificazione pensilina	Ubicazione	Tipologia	Stato manutentivo
P6	Via Municipio	aperta su tutti i lati senza seduta	medio-buono
